VILLA ADRIANA E VILLA D'ESTE

DOCUMENTAZIONE FOTOGRAFICA

TAVOLA A2101 - CANTIERE DELLA CONOSCENZA - SCHEDATURA DEGLI AMBIENTI

I Lotto - Lavori: "consolidamento e restauro ambienti Via Tecta"

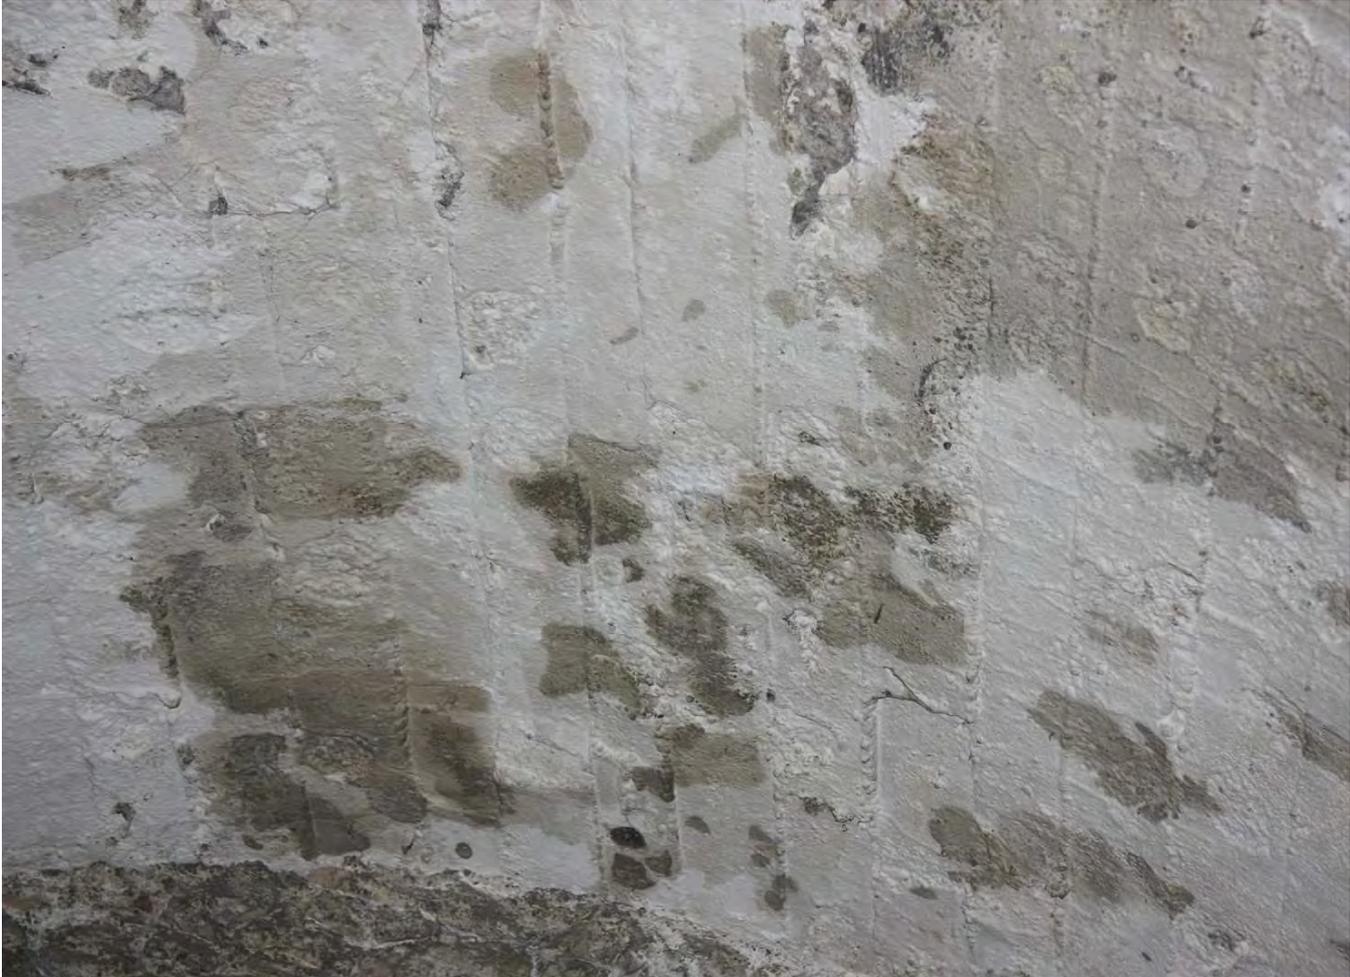
c.

Pavimenti	27,35 mq	<p>Condizioni generali:</p> <p>L'ambiente fa parte del blocco a monte del corpo settentrionale ed è aperto sia verso l'ambiente a monte, di cui ha lo stesso livello di calpestio, che verso l'ambiente 17 a cui è collegato tramite alcuni gradini di raccordo in mattoni. Lo spazio è coperto con volta a botte e alle pareti conserva ampi brani del paramento originale mentre il pavimento è in cemento.</p> <p>Criticità:</p> <p>Non sono presenti particolari criticità sul piano della conservazione. Sulle pareti è omogeneamente diffuso uno strato di deposito superficiale più o meno coerente e ampie zone di annerimento superficiale, concentrato in maniera particolare sulla volta. Non sono rilevabili condizioni di umidità dovute ad infiltrazioni.</p>
Soffitti	37,30 mq	
Prospetto A	16,00 mq	
Prospetto B	16,40 mq	
Prospetto C	35,90 mq	
Prospetto D	35,90 mq	
Tot.	141,5 mq

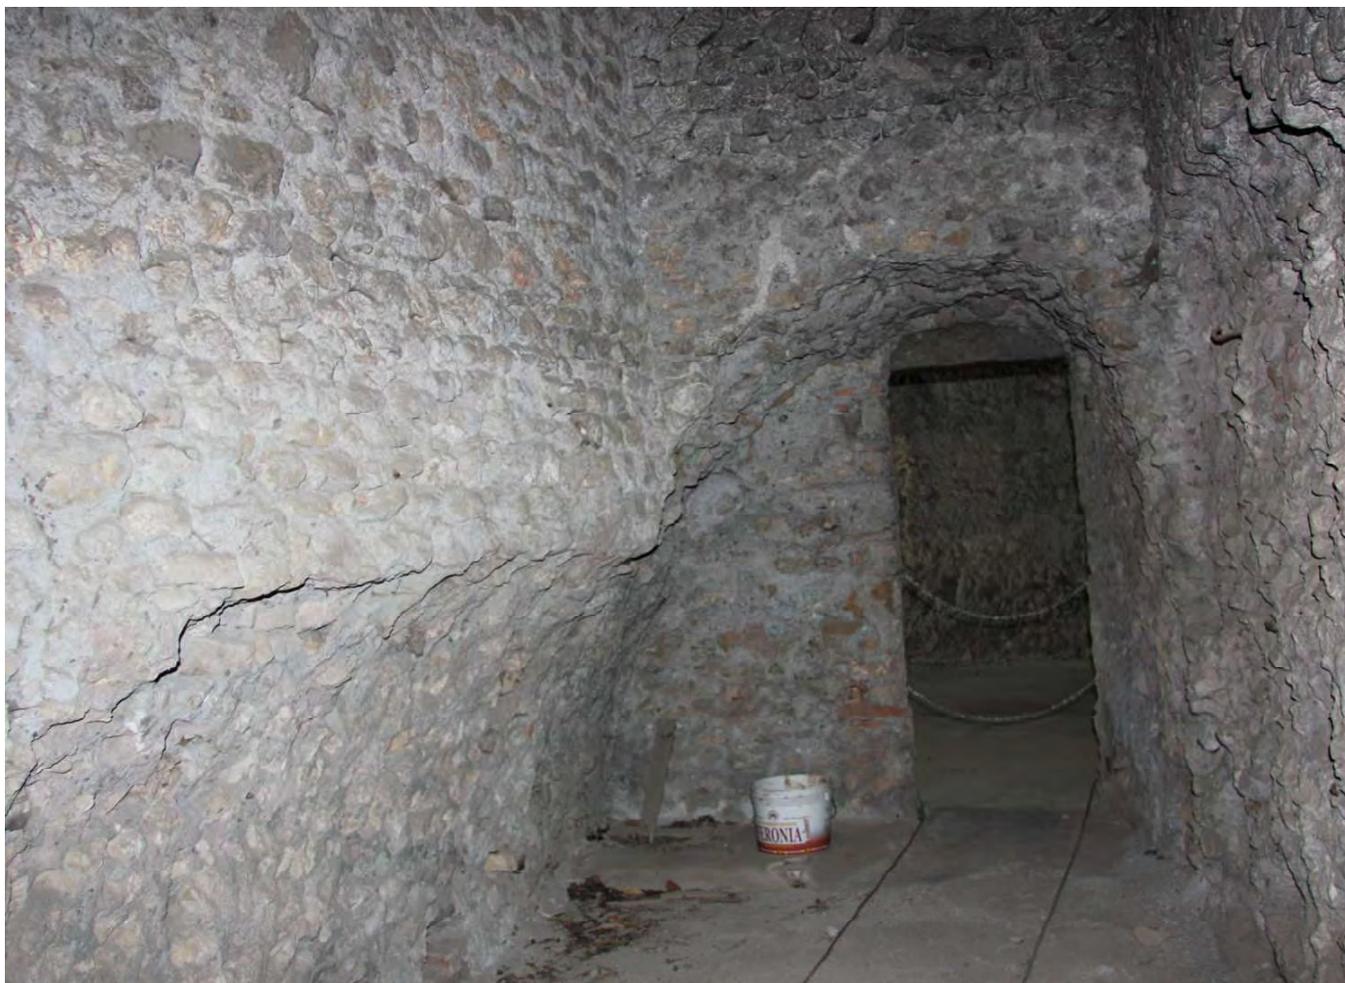
b.

Non sono presenti particolari criticità sul piano della conservazione. Sulle pareti è omogeneamente diffuso uno strato di deposito superficiale più o meno coerente e ampie zone di annerimento superficiale concentrato in maniera particolare sulle parti alte delle pareti e sulla volta. Non sono rilevabili condizioni di umidità dovute ad infiltrazioni.

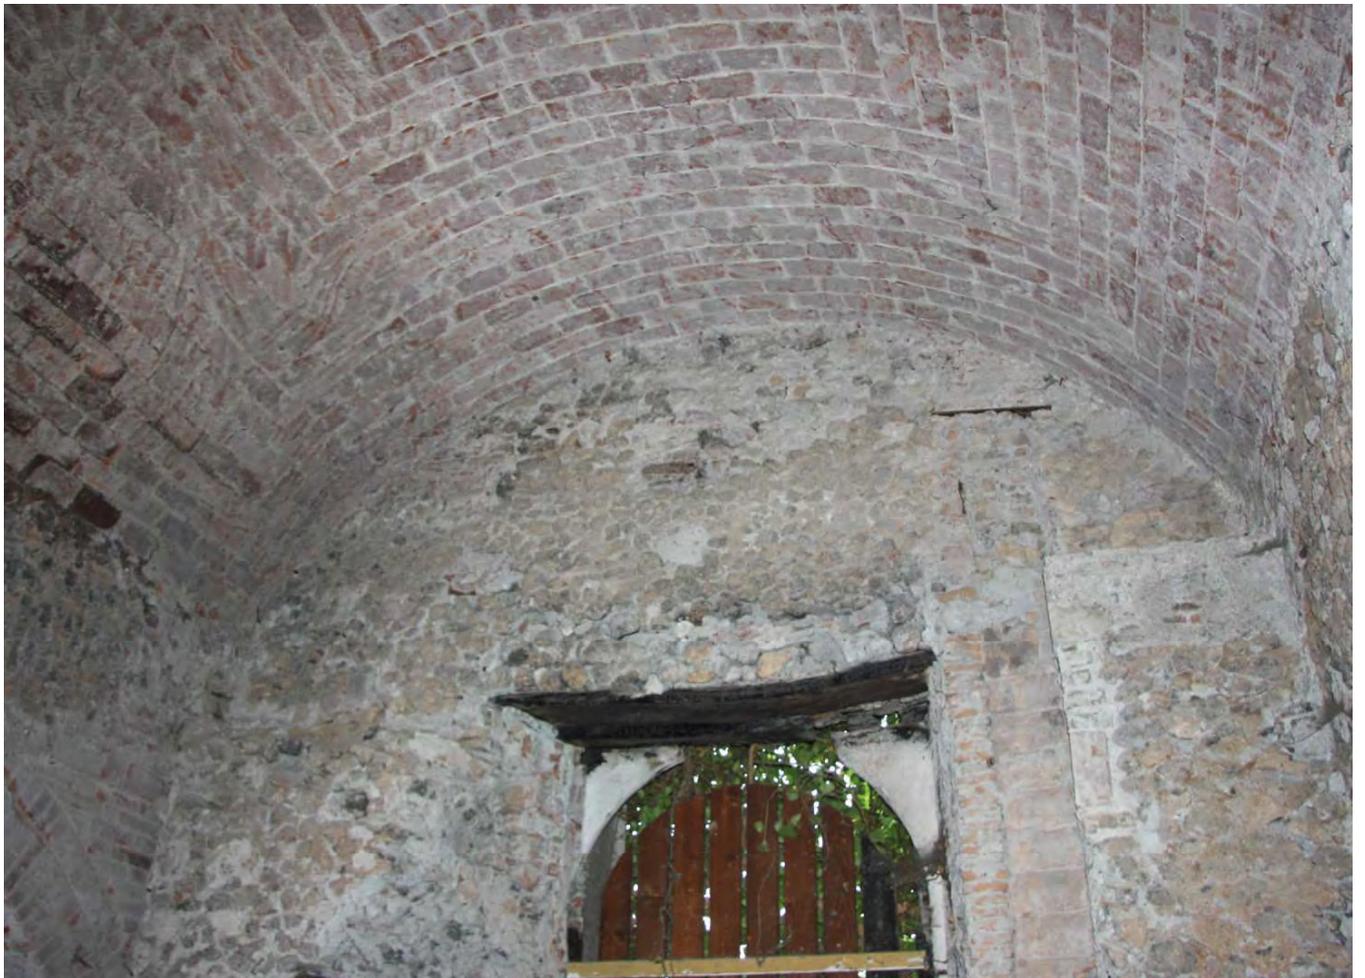
c.

Non sono presenti particolari criticità sul piano della conservazione. Sulle pareti è omogeneamente diffuso uno strato di deposito superficiale più o meno coerente e ampie zone di annerimento superficiale concentrato in maniera particolare sulla volta. Non sono rilevabili condizioni di umidità dovute ad infiltrazioni ma la bucatara che apre sulla facciata ha l'architrave in legno molto deformato e il limite esterno dell'apertura è invaso da una fitta vegetazione infestante.

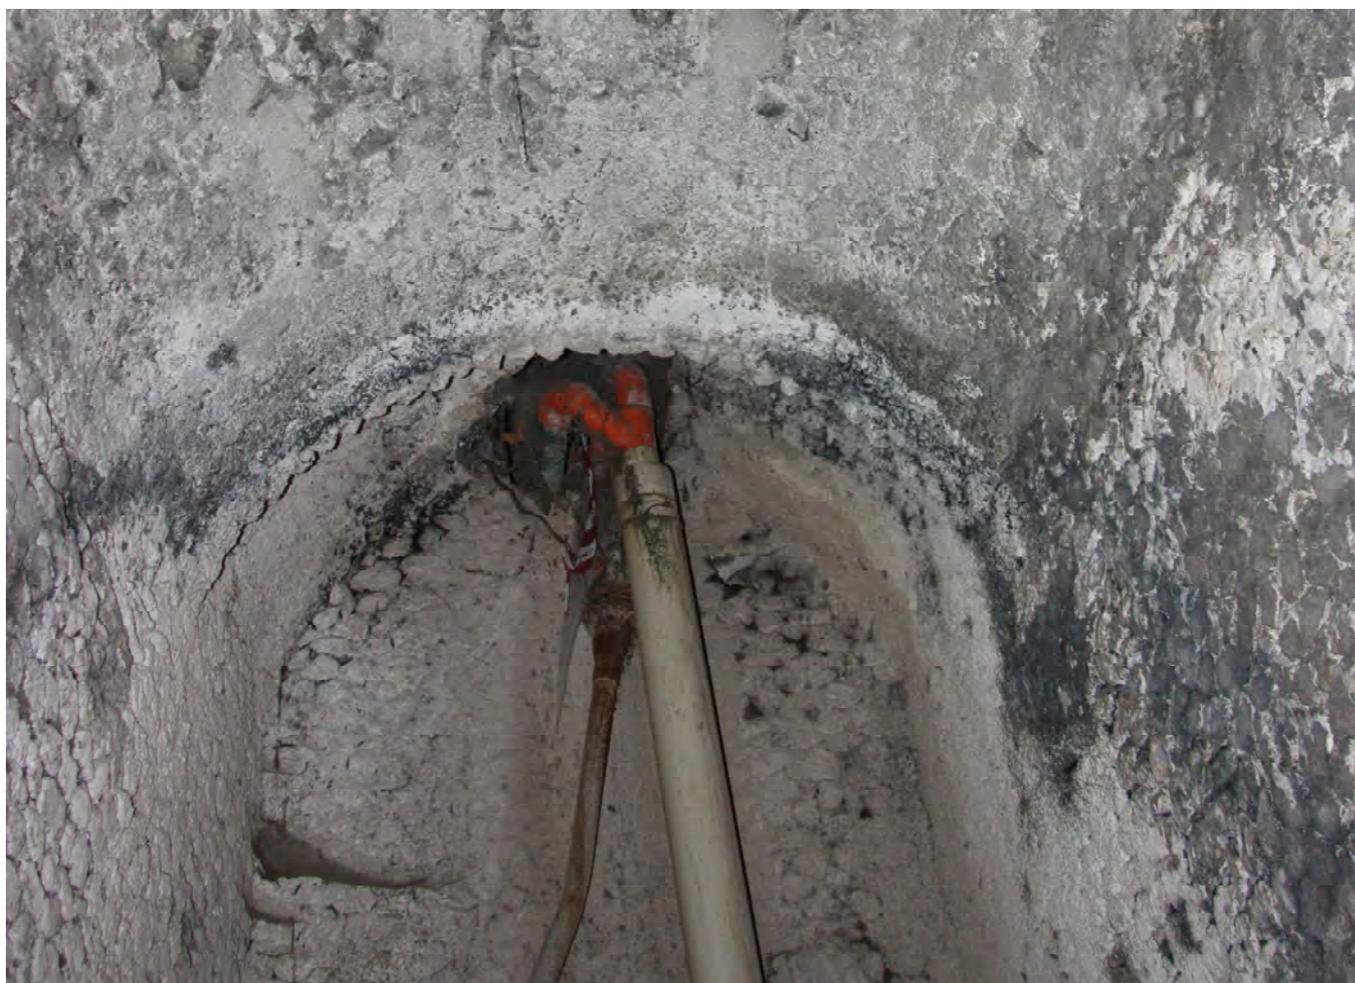
b.

Non sono presenti particolari criticità sul piano della conservazione. Sulle pareti è omogeneamente diffuso uno strato di deposito superficiale più o meno coerente e ampie zone di annerimento superficiale concentrato in maniera particolare sulla volta. Si riscontra la presenza di detriti a livello della pavimentazione.

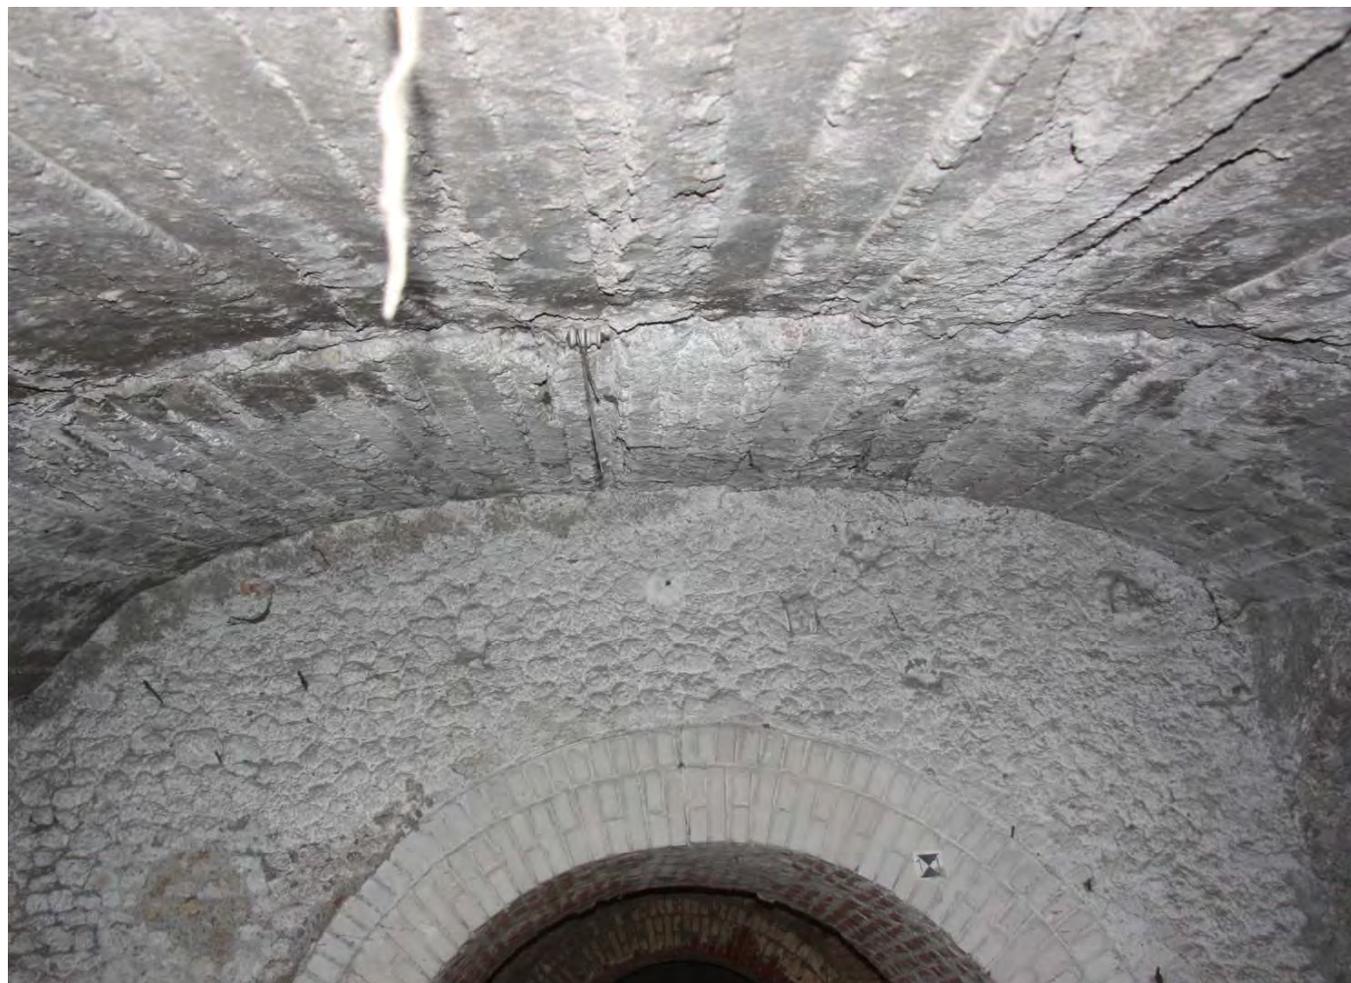
b.

Non sono presenti particolari criticità sul piano della conservazione. Sulle pareti è omogeneamente diffuso uno strato di deposito superficiale più o meno coerente e ampie zone di annerimento superficiale concentrato in maniera particolare sulla volta. Non sono rilevabili condizioni di umidità dovute ad infiltrazioni. Si riscontra la presenza di materiale temporaneamente depositato all'interno dell'ambiente.

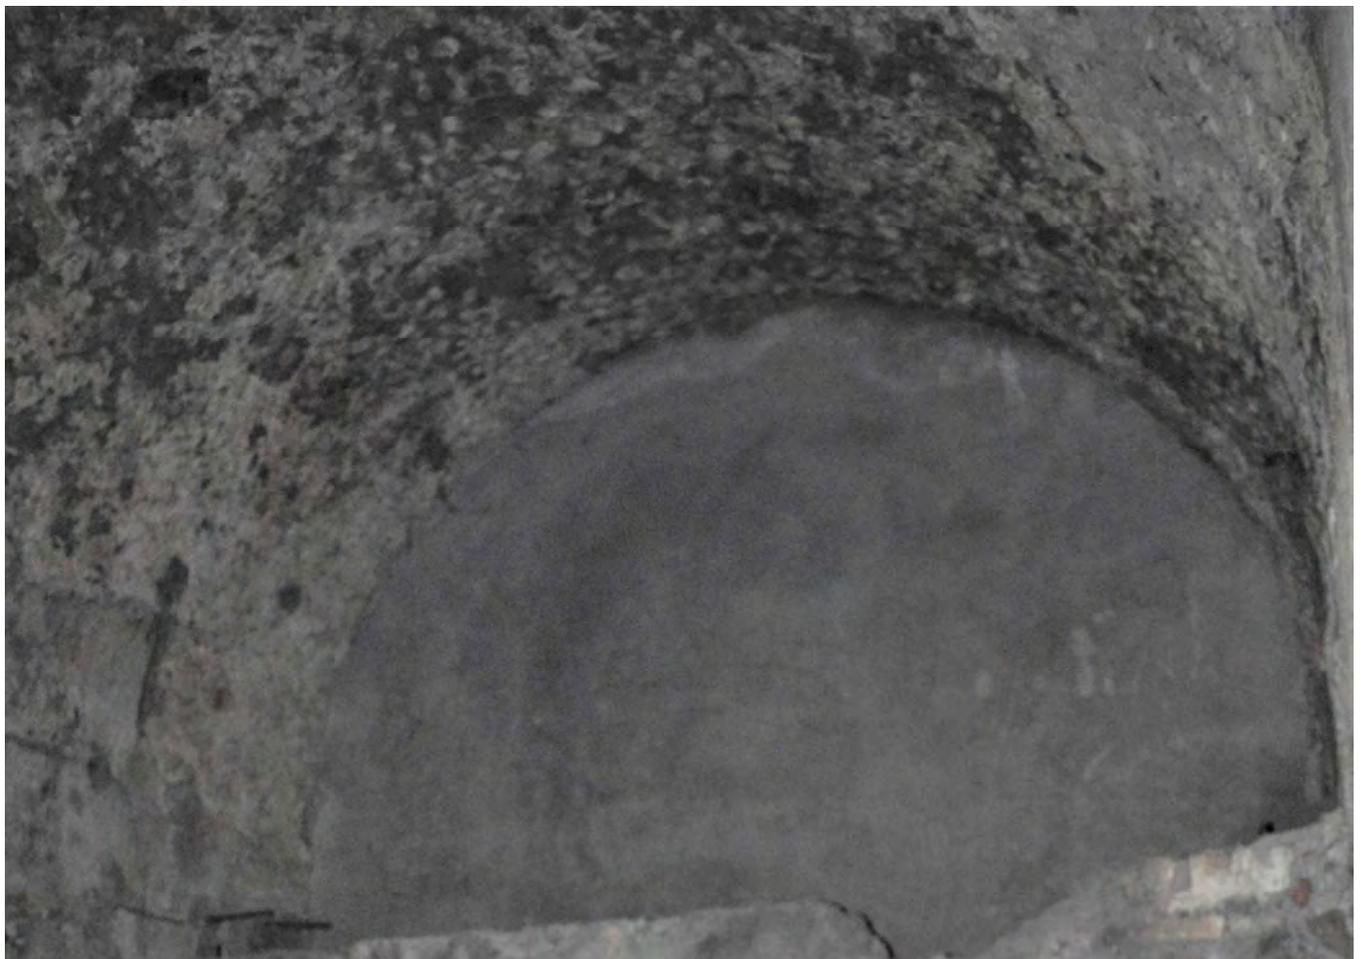
b.

L'ambiente non presenta particolari criticità sul piano della conservazione. È omogeneamente diffuso uno strato di deposito superficiale più o meno coerente e ampie zone di annerimento superficiale concentrato in maniera particolare sulla volta. Non sono rilevabili condizioni di umidità dovute ad infiltrazioni.

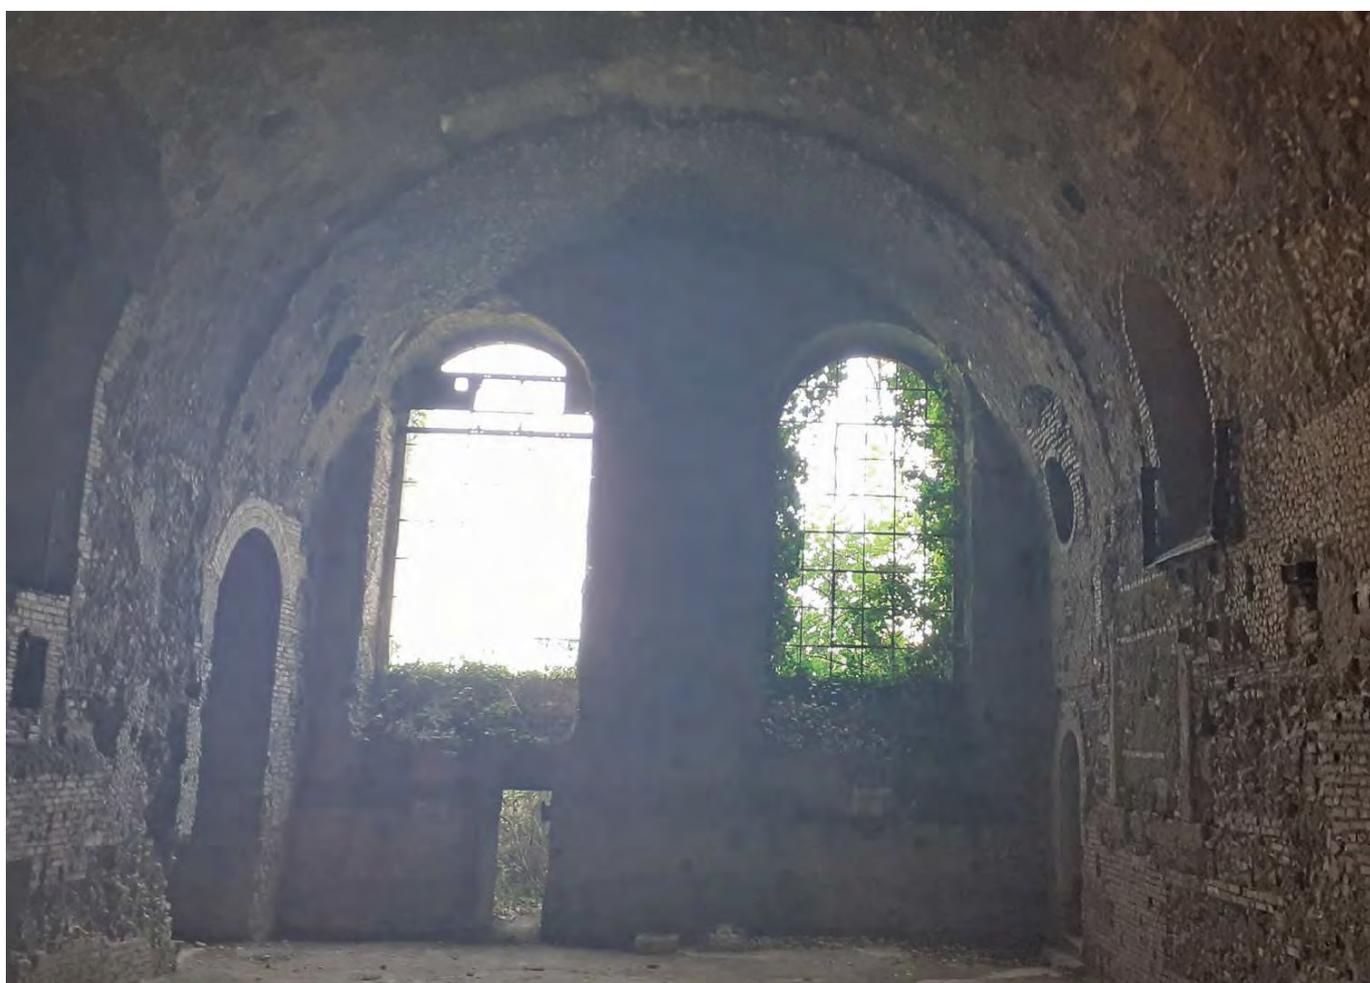
c.

Il piano di calpestio si presenta in condizioni disagiati sia sotto il profilo dell'accessibilità e del percorso di collegamento, che per essere in gran parte costituito da riempimento di terra e essere posto ad una quota non coerente con l'assetto originale e con le attuali condizioni a contorno.

Non sono presenti particolari criticità sul piano della conservazione. Sulle pareti è omogeneamente diffuso uno strato di deposito superficiale più o meno coerente e zone di annerimento superficiale concentrato in maniera particolare sulla volta dove sono presenti alcune aperture praticate in fase di riuso di cui la più grande è chiusa da un solaio metallico. Nonostante le evidenti tracce di manomissioni dovute al riuso, la muratura antica è ben conservata. Non sono rilevabili condizioni di umidità dovute ad infiltrazioni ma la bucatura che apre sulla facciata ha l'architrave in legno molto deformato e il limite esterno dell'apertura è invaso da una fitta vegetazione infestante.

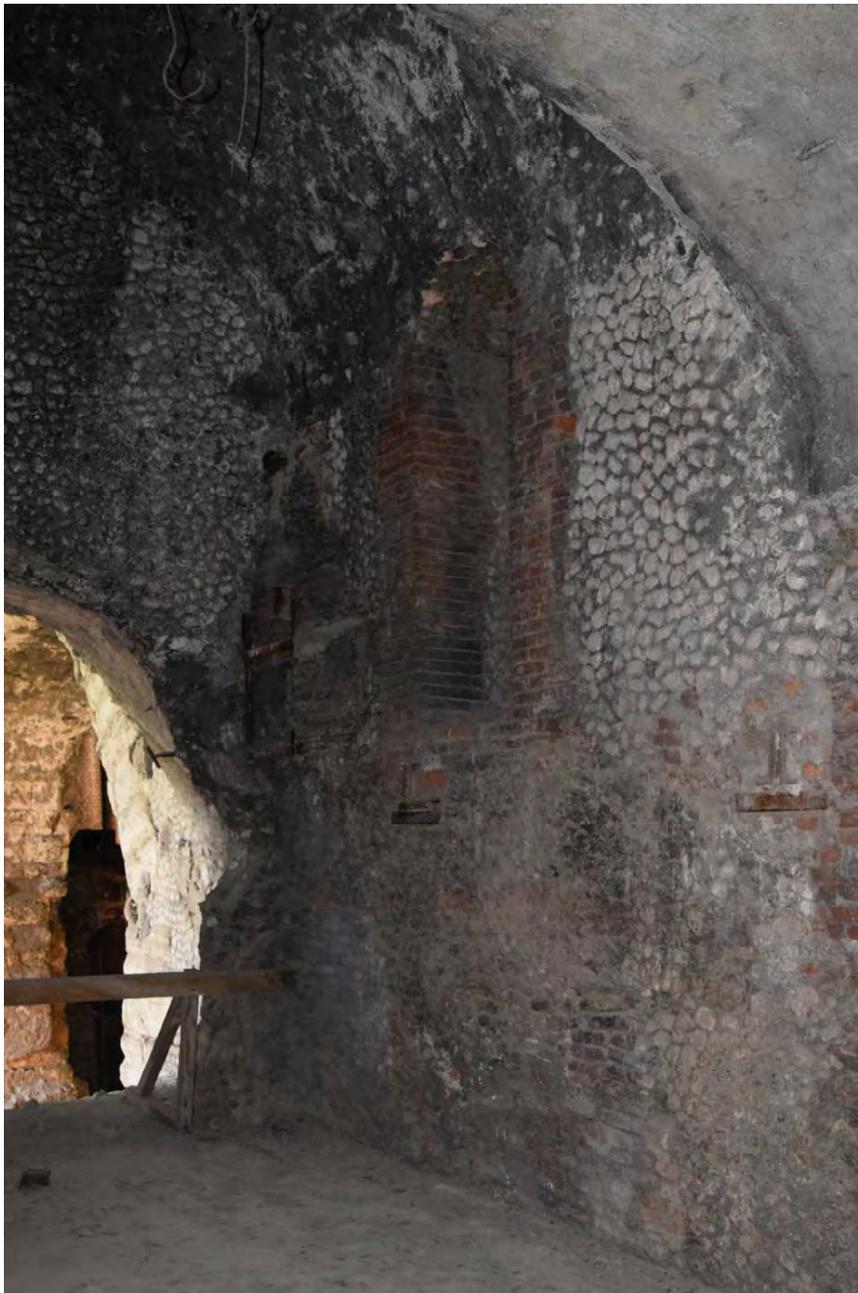
La pavimentazione dell'ambiente è da reintegrare in parte per garantire una piena fruibilità in sicurezza. Non sono rilevabili condizioni di umidità dovute ad infiltrazioni, ma è omogeneamente diffuso uno strato di annerimento superficiale intenso più o meno coerente.

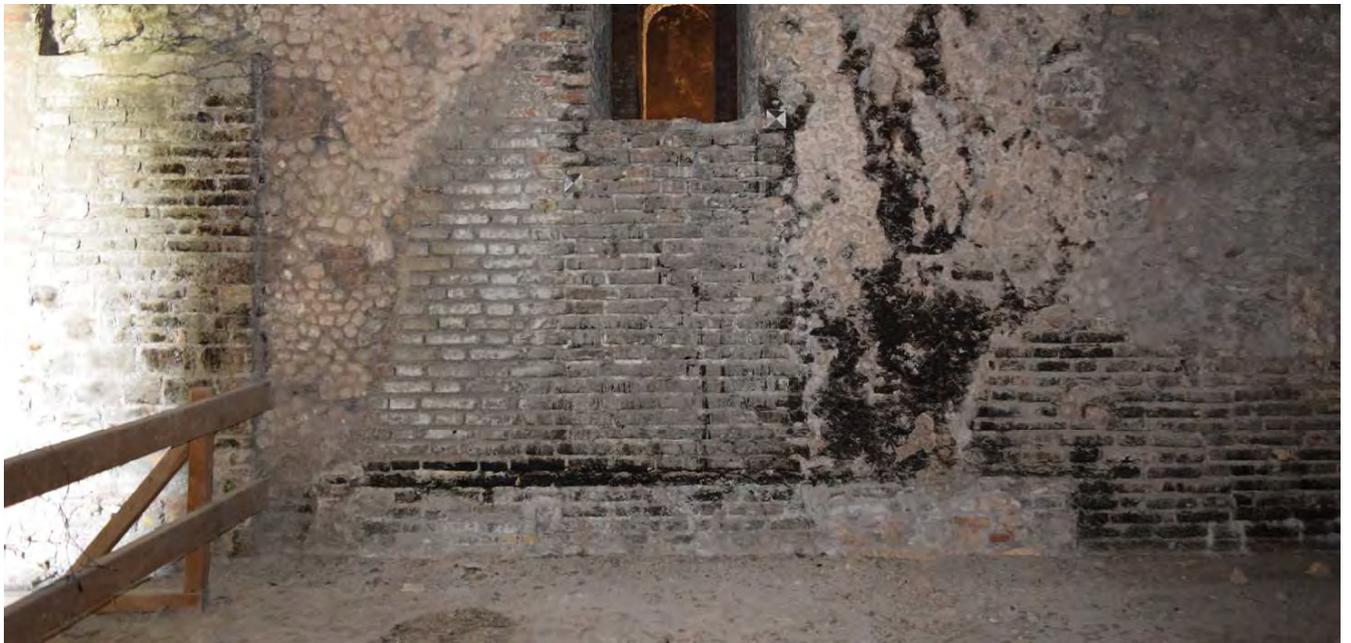
g.

Non sono rilevabili condizioni di umidità dovute ad infiltrazioni, ma è omogeneamente diffuso uno strato di annerimento superficiale intenso più o meno coerente.

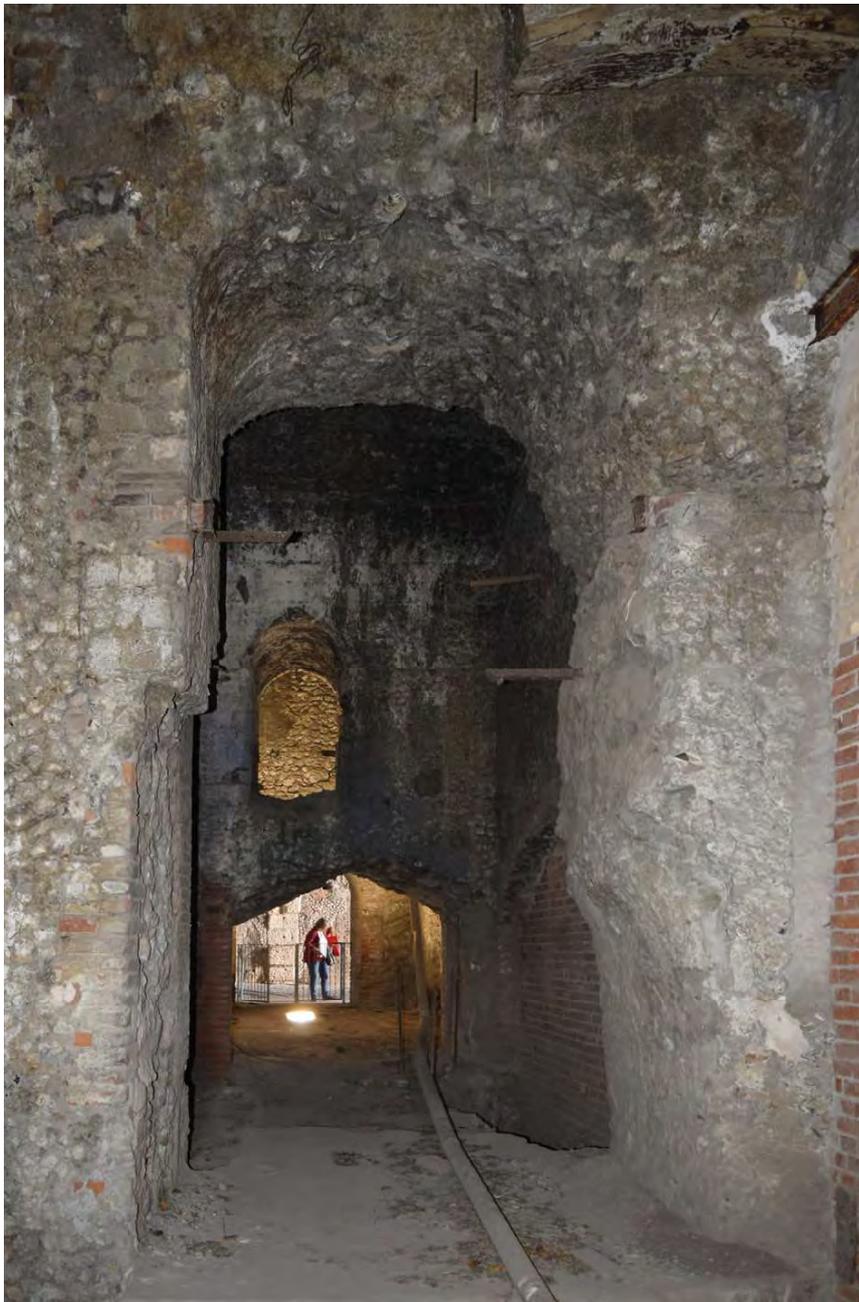
L'ambiente presenta il problema generato dalle aperture praticate nel riuso che hanno anche provocato mancanze diffuse nella muratura circostante e pericolo di instabilità nel caso di quella grande sulla parete occidentale. Non sono rilevabili condizioni di umidità dovute ad infiltrazioni, ma è omogeneamente diffuso uno strato di annerimento superficiale intenso più o meno coerente. Il varco aperto fino a terra nella parete nord impone la protezione del salto di quota e suggerisce la collocazione di un montapersona per il collegamento meccanico con la quota più bassa in questo punto ideale per essere praticamente in piano con l'ingresso dalla via Tecta.

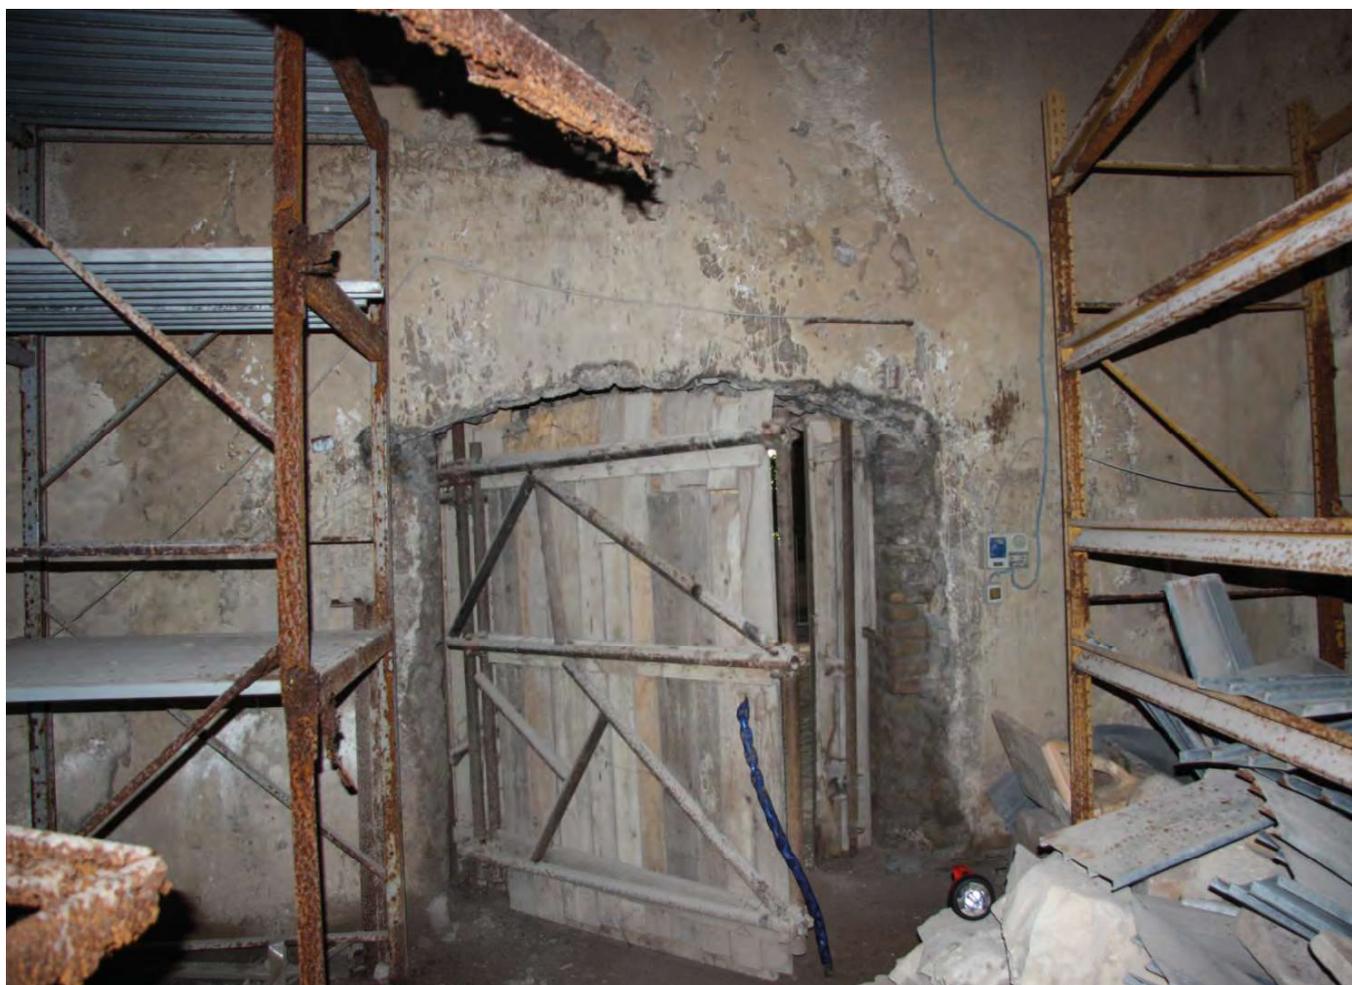
c.

Criticità:
 L'ambiente si presenta quasi completamente ingombro di reperti lapidei posati a terra e di scaffalature addossate alle pareti.
 Come accade in tutti gli ambienti sul lato meridionale, il problema maggiore, dal punto di vista del degrado, è l'esposizione continua a fenomeni di infiltrazione e percolamenti, uniti ad effetti diffusi di umidità di risalita.
