VILLA ADRIANA E VILLA D'ESTE

DOCUMENTAZIONE FOTOGRAFICA

TAVOLA A2101 - CANTIERE DELLA CONOSCENZA - SCHEDATURA DEGLI AMBIENTI

I Lotto - Lavori: "consolidamento e restauro ambienti Via Tecta"

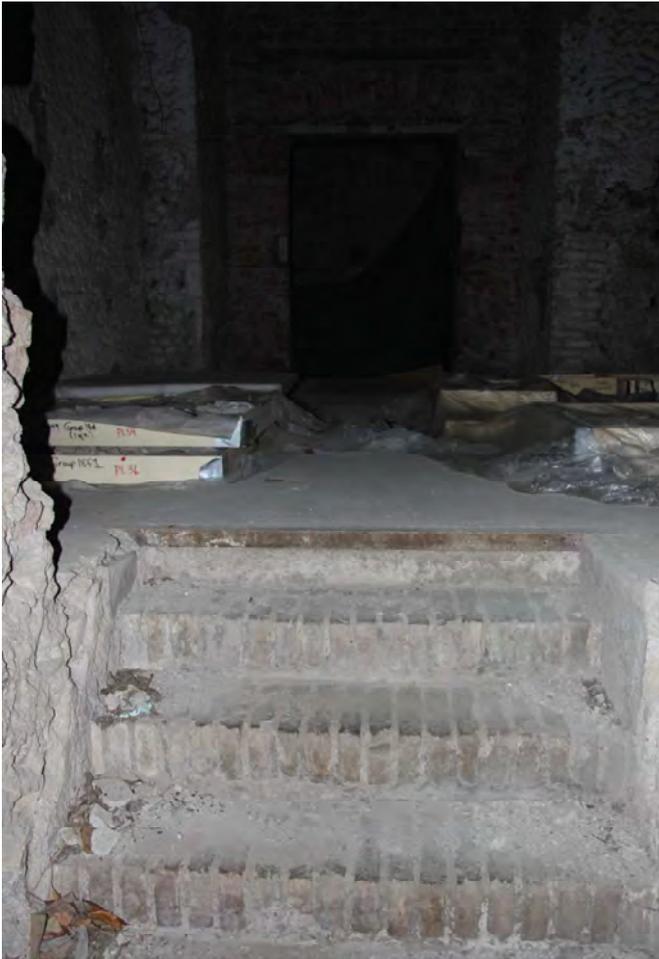
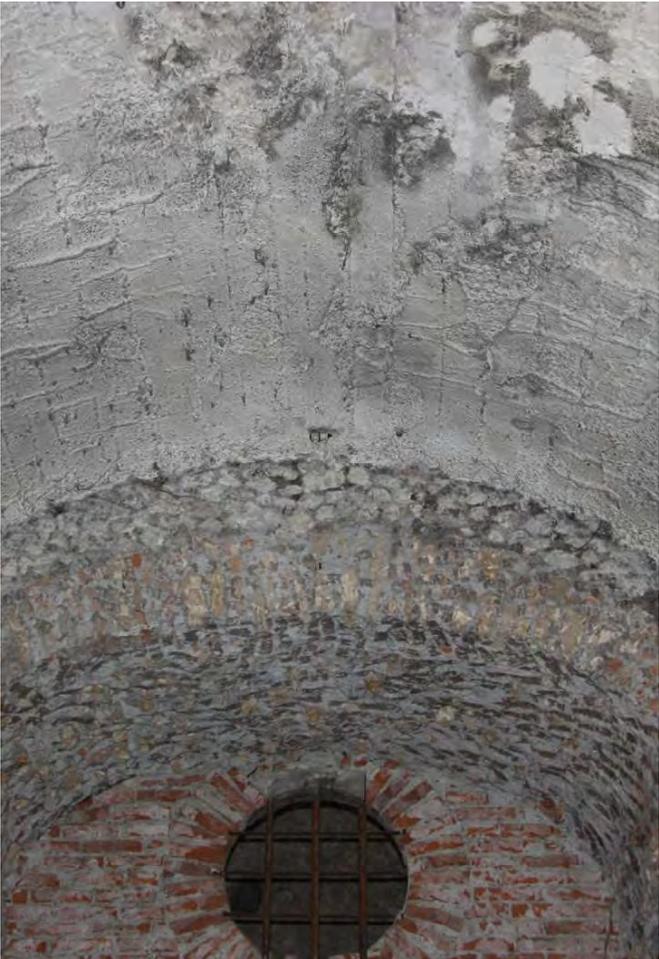
Ambiente 12

Pavimenti	27,35 mq	<p>Condizioni generali:</p> <p>L'ambiente fa parte del blocco a monte del corpo settentrionale ed è aperto sia verso l'ambiente a monte, di cui ha lo stesso livello di calpestio, che verso l'ambiente 17 a cui è collegato tramite alcuni gradini di raccordo in mattoni. Lo spazio è coperto con volta a botte e alle pareti conserva ampi brani del paramento originale mentre il pavimento è in cemento.</p> <p>Criticità:</p> <p>Non sono presenti particolari criticità sul piano della conservazione. Sulle pareti è omogeneamente diffuso uno strato di deposito superficiale più o meno coerente e ampie zone di annerimento superficiale, concentrato in maniera particolare sulla volta. Non sono rilevabili condizioni di umidità dovute ad infiltrazioni.</p>
Soffitti	37,30 mq	
Prospetto A	16,00 mq	
Prospetto B	16,40 mq	
Prospetto C	35,90 mq	
Prospetto D	35,90 mq	
Tot.	141,5 mq

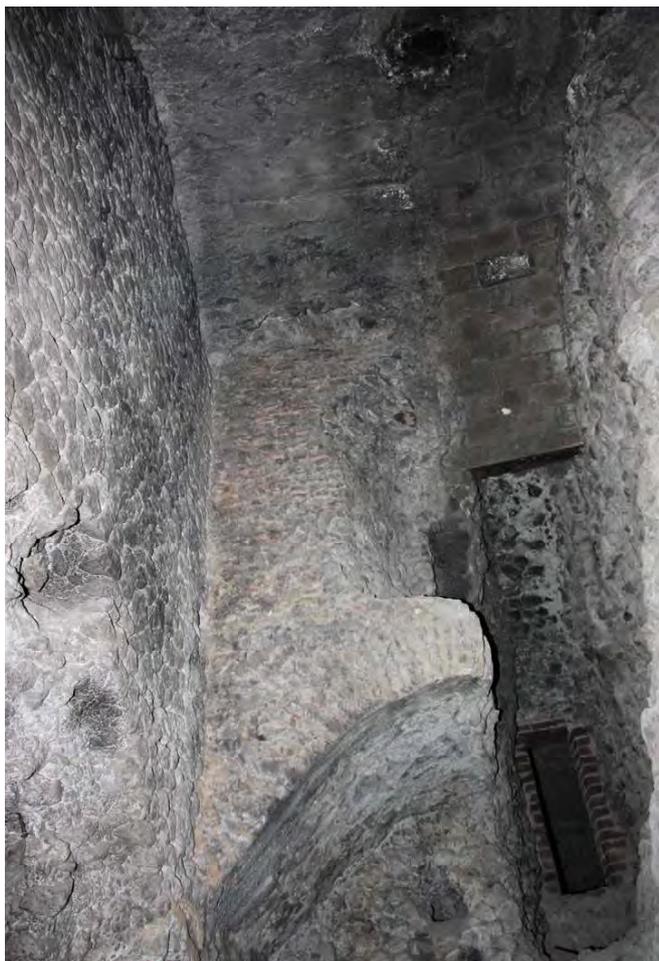
Ambiente 13

Non sono presenti particolari criticità sul piano della conservazione. Sulle pareti è omogeneamente diffuso uno strato di deposito superficiale più o meno coerente e ampie zone di annerimento superficiale concentrato in maniera particolare sulle parti alte delle pareti e sulla volta. Non sono rilevabili condizioni di umidità dovute ad infiltrazioni.

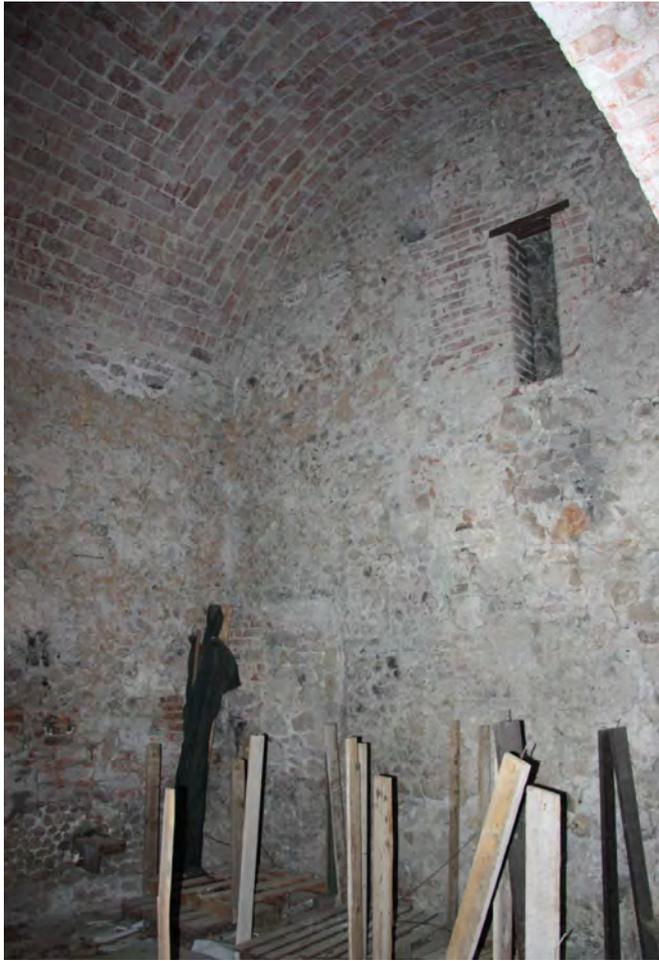
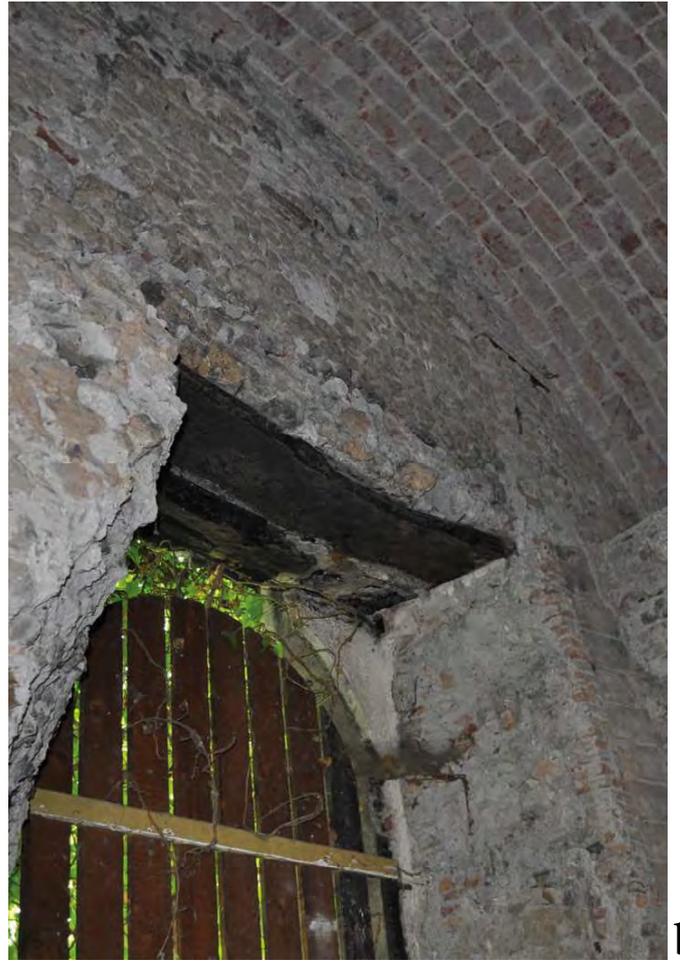
Ambiente 14

Non sono presenti particolari criticità sul piano della conservazione. Sulle pareti è omogeneamente diffuso uno strato di deposito superficiale più o meno coerente e ampie zone di annerimento superficiale concentrato in maniera particolare sulla volta. Non sono rilevabili condizioni di umidità dovute ad infiltrazioni ma la bucatara che apre sulla facciata ha l'architrave in legno molto deformato e il limite esterno dell'apertura è invaso da una fitta vegetazione infestante.

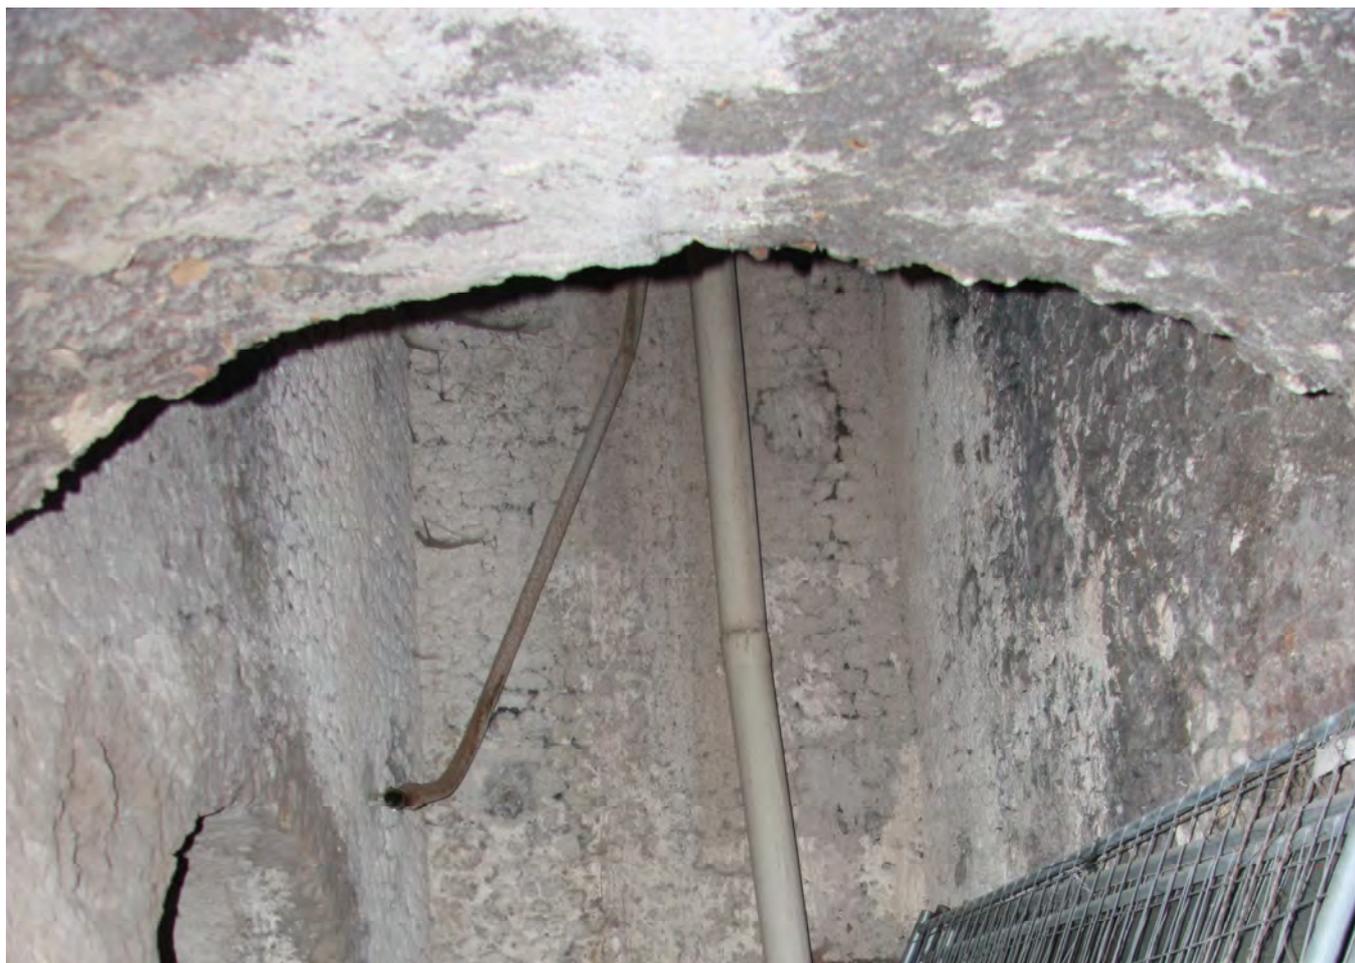
Ambiente 16

Non sono presenti particolari criticità sul piano della conservazione. Sulle pareti è omogeneamente diffuso uno strato di deposito superficiale più o meno coerente e ampie zone di annerimento superficiale concentrato in maniera particolare sulla volta. Si riscontra la presenza di detriti a livello della pavimentazione.

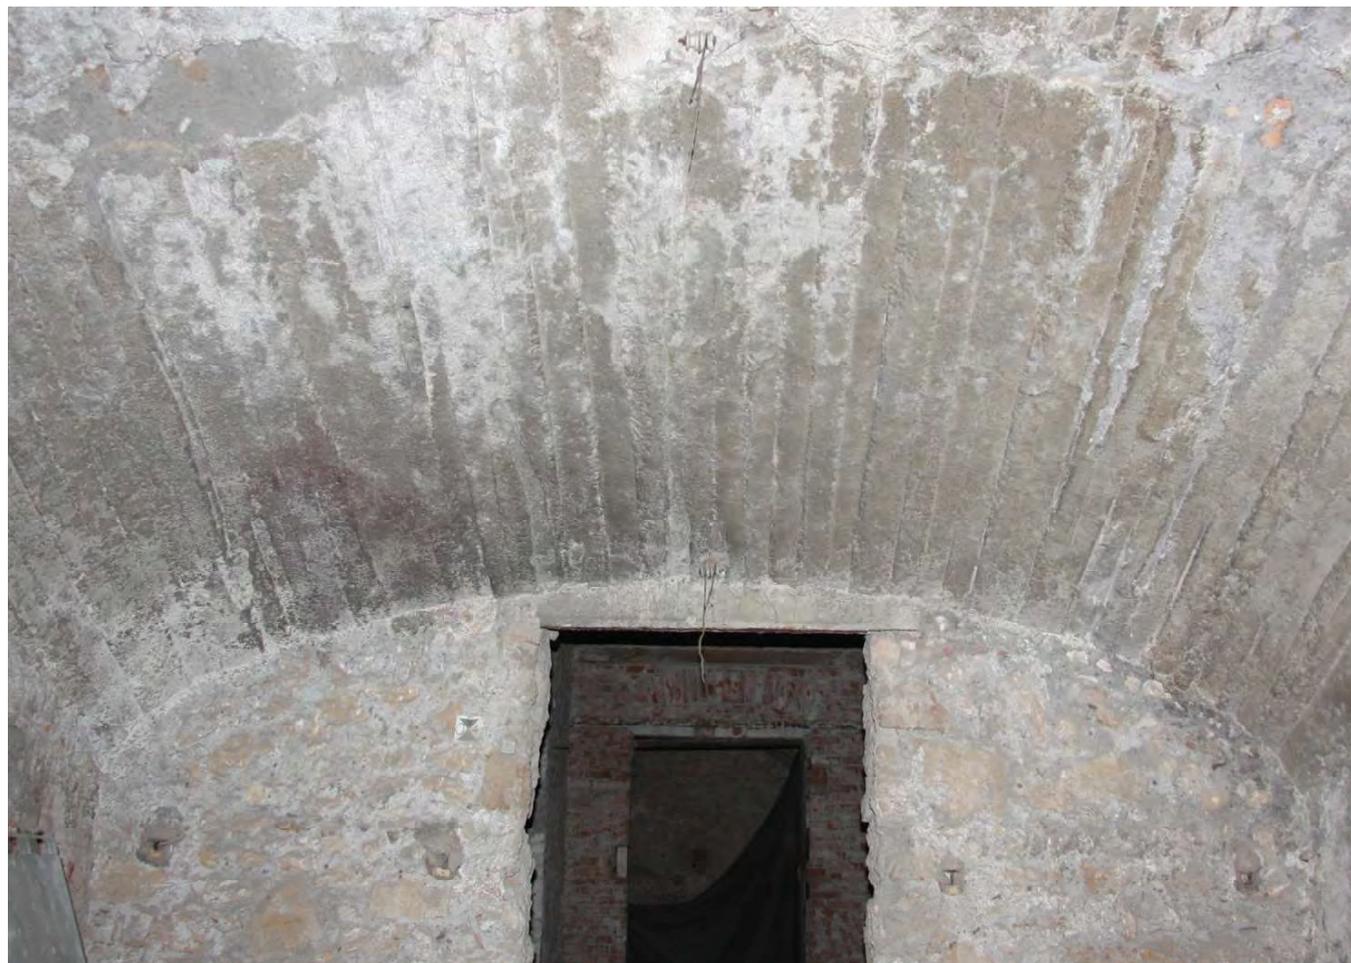
Ambiente 17

Non sono presenti particolari criticità sul piano della conservazione. Sulle pareti è omogeneamente diffuso uno strato di deposito superficiale più o meno coerente e ampie zone di annerimento superficiale concentrato in maniera particolare sulla volta. Non sono rilevabili condizioni di umidità dovute ad infiltrazioni. Si riscontra la presenza di materiale temporaneamente depositato all'interno dell'ambiente.

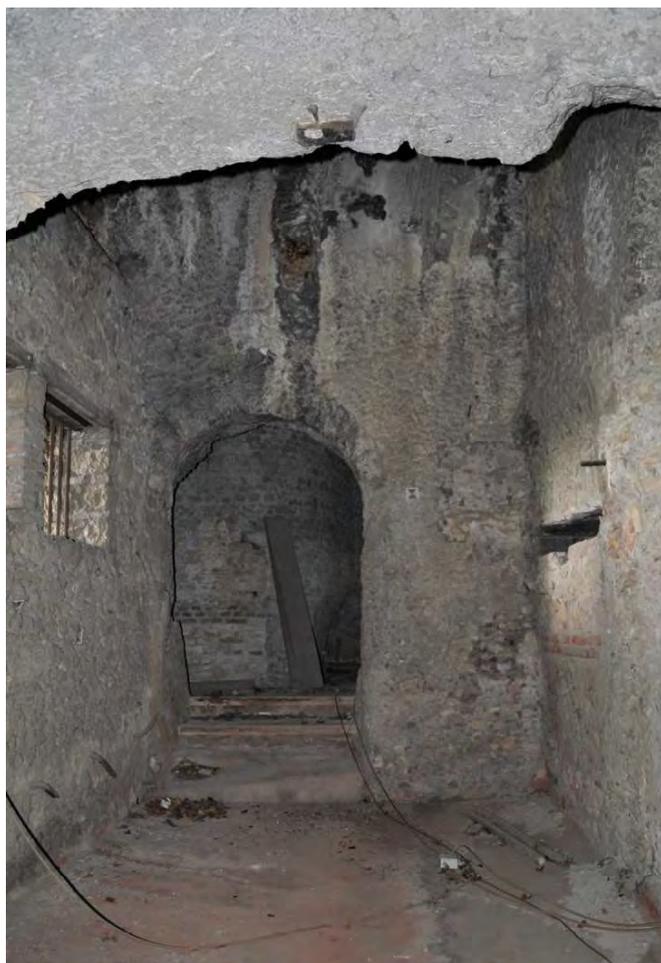
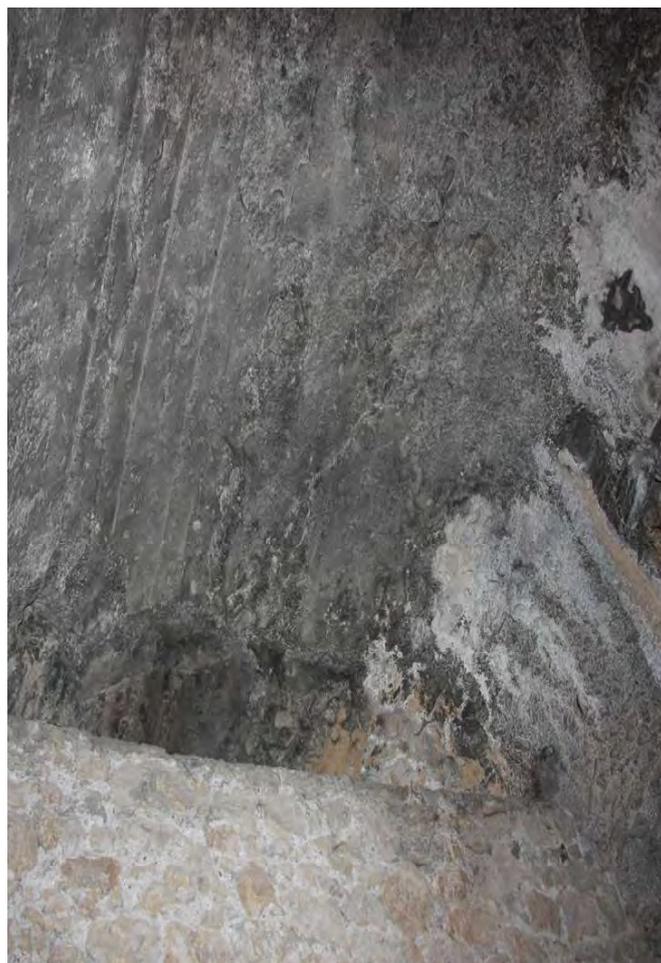
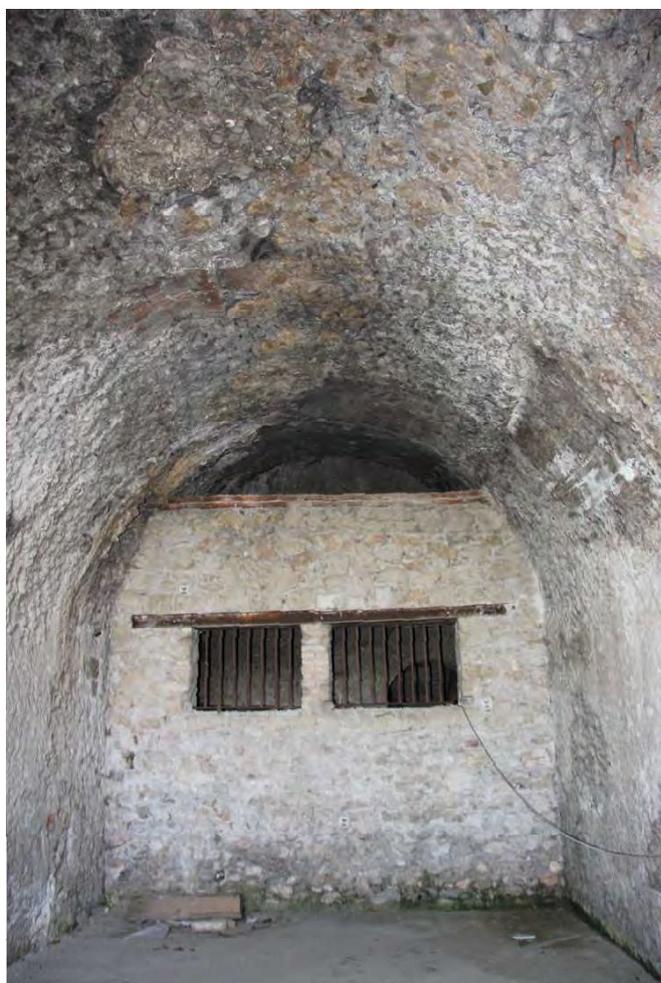
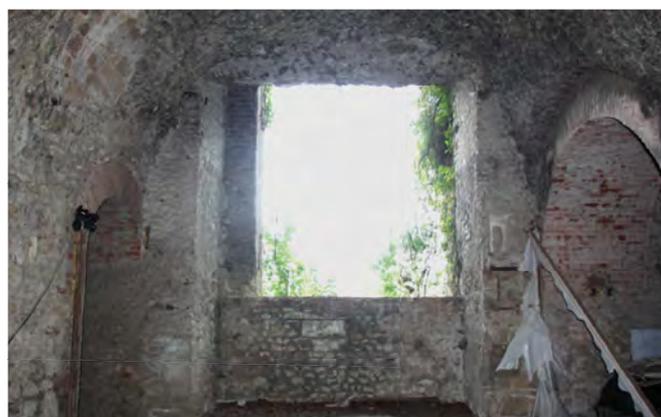
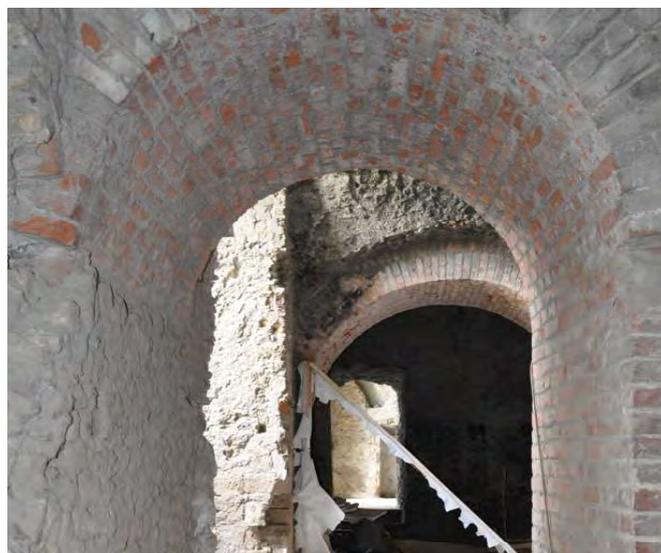
Ambiente 18-19

Non sono presenti particolari criticità sul piano della conservazione. Sulle pareti è omogeneamente diffuso uno strato di deposito superficiale più o meno coerente e ampie zone di annerimento superficiale concentrato in maniera particolare sulla volta. Non sono rilevabili condizioni di umidità dovute ad infiltrazioni, ma il limite esterno dell'apertura è invaso da una fitta vegetazione infestante.

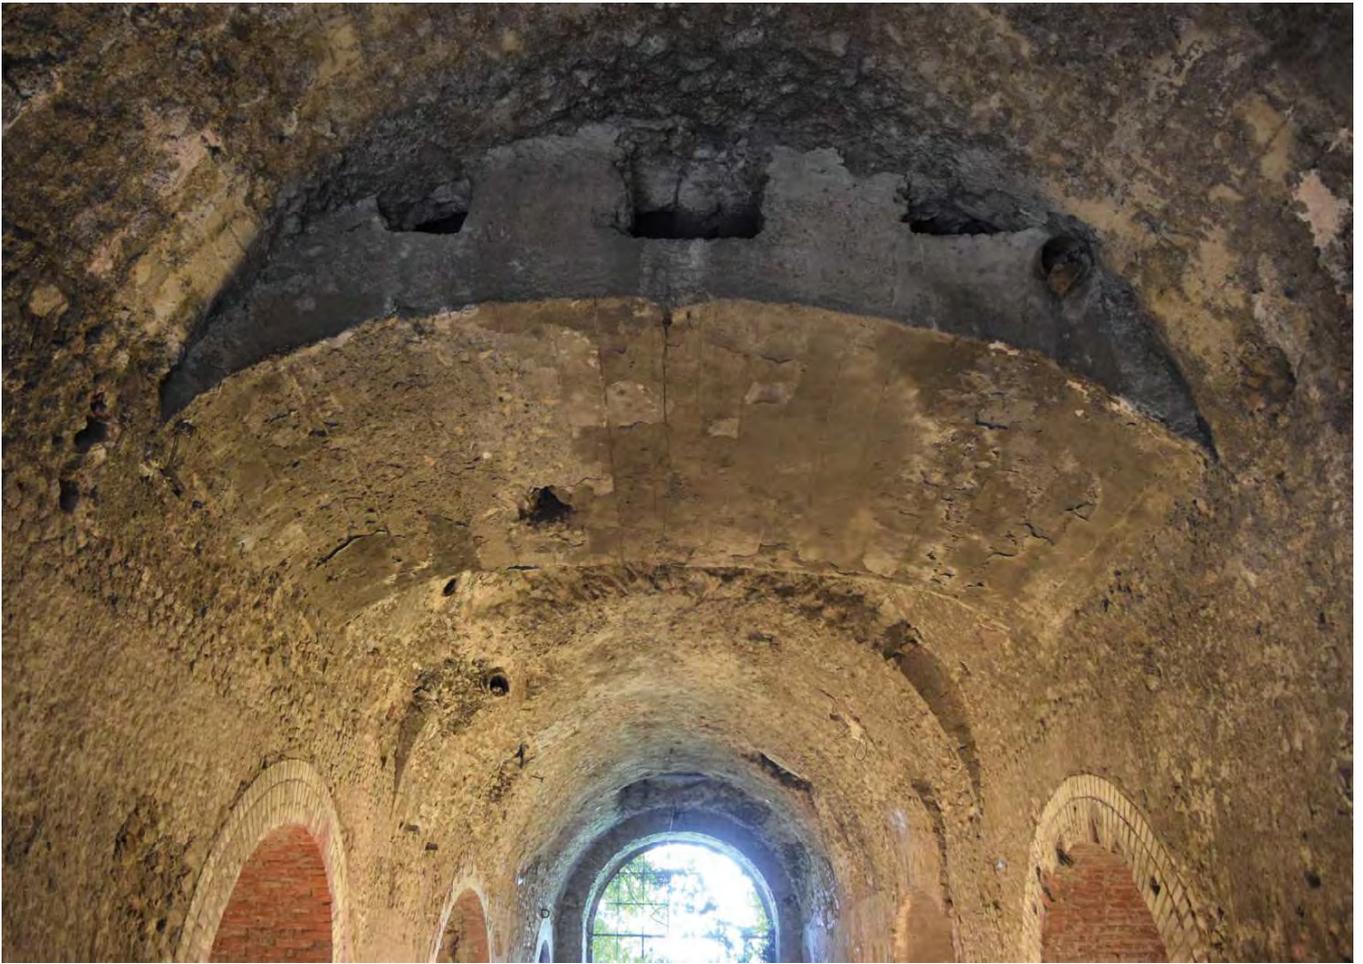
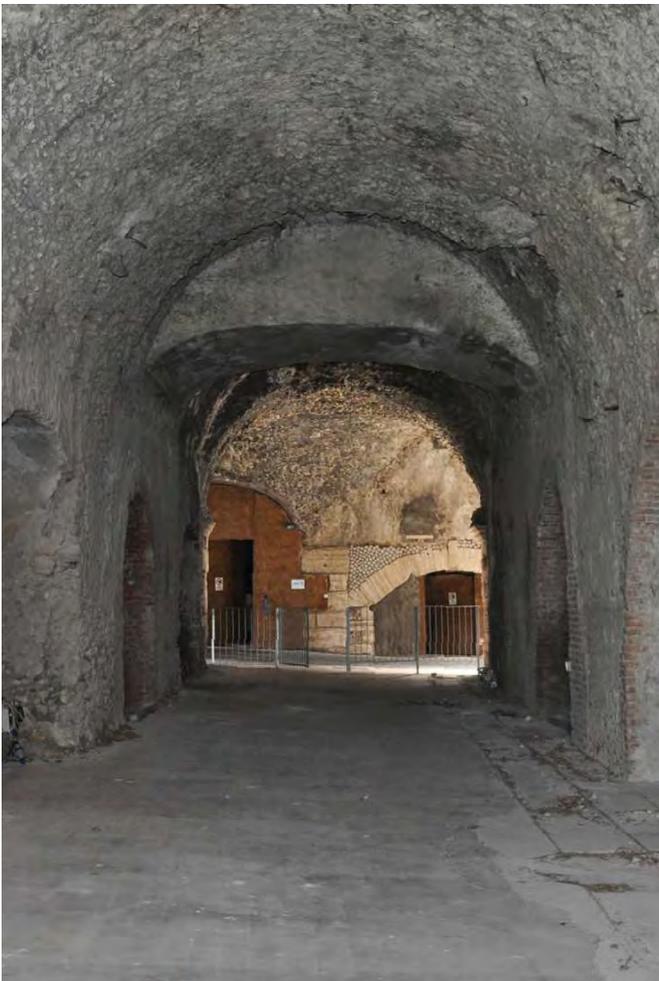
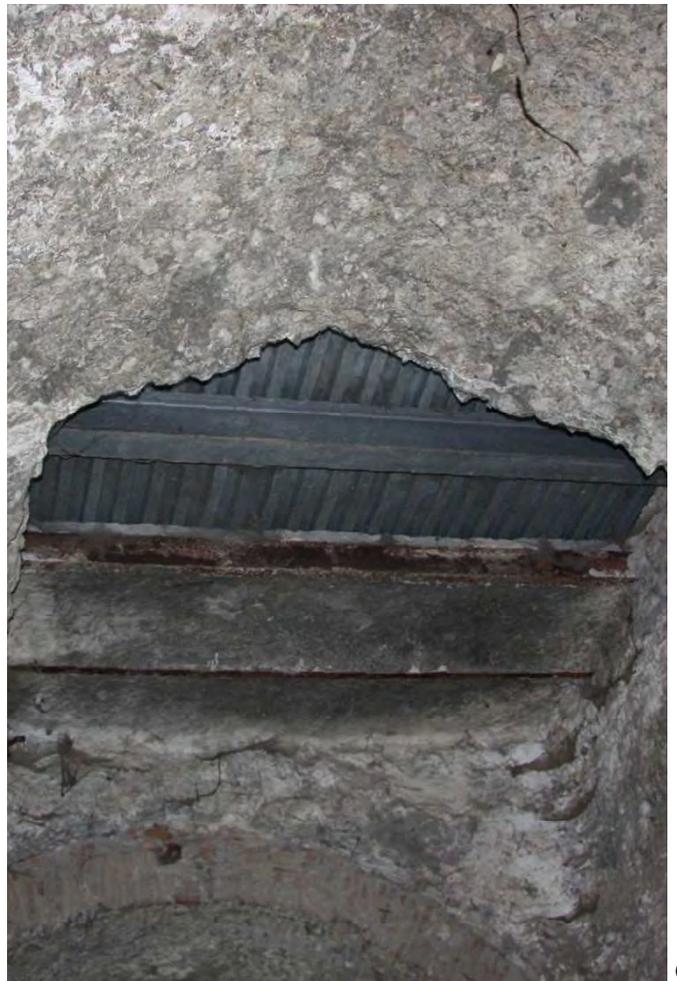
Ambiente 21

Pavimenti	117,25 mq	<p>Condizioni generali:</p> <p>L'ambiente è parte del corpo settentrionale rivolto verso l'Aniene su cui si affaccia con una grande apertura che consente anche di uscire su un terrazzo costituito da un solaio a voltine creato in età industriale. Lo spazio si sviluppa libero per tutta la profondità, dalla via Tecta all'affaccio esterno ed è coperto con una volta a botte. Nella zona prossima alla via Tecta sulla volta è stato realizzato volume in muratura che ripropone la volta in posizione ribassata. Da un saggio praticato recentemente si vede l'apparecchiatura muraria retrostante.</p> <p>Sulle pareti lunghe si aprono i varchi d'accesso di tutti gli ambienti adiacenti: 26, 27, 28 e 29, ad ovest e 16, 17, 18 e 19, ad est.</p> <p>La pavimentazione in battuto di cemento ha conservato lungo il lato ovest i binari a servizio dell'attività industriale.</p> <p>Criticità:</p> <p>L'ambiente risulta ingombro di reperti lapidei di varia grandezza per lo più poggiati a terra.</p> <p>Come per tutti gli ambienti sul lato meridionale, il problema maggiore, dal punto di vista del degrado, è l'esposizione continua a fenomeni di infiltrazione e percolamenti. Sono comunque diffusi fenomeni di annerimento superficiale e deposito più o meno coerenti.</p>

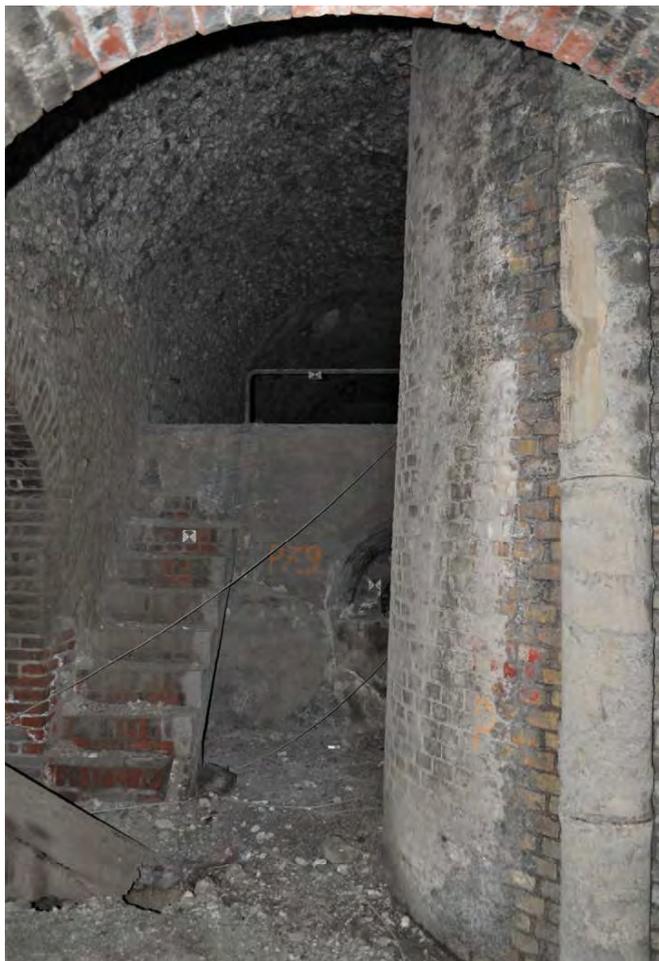
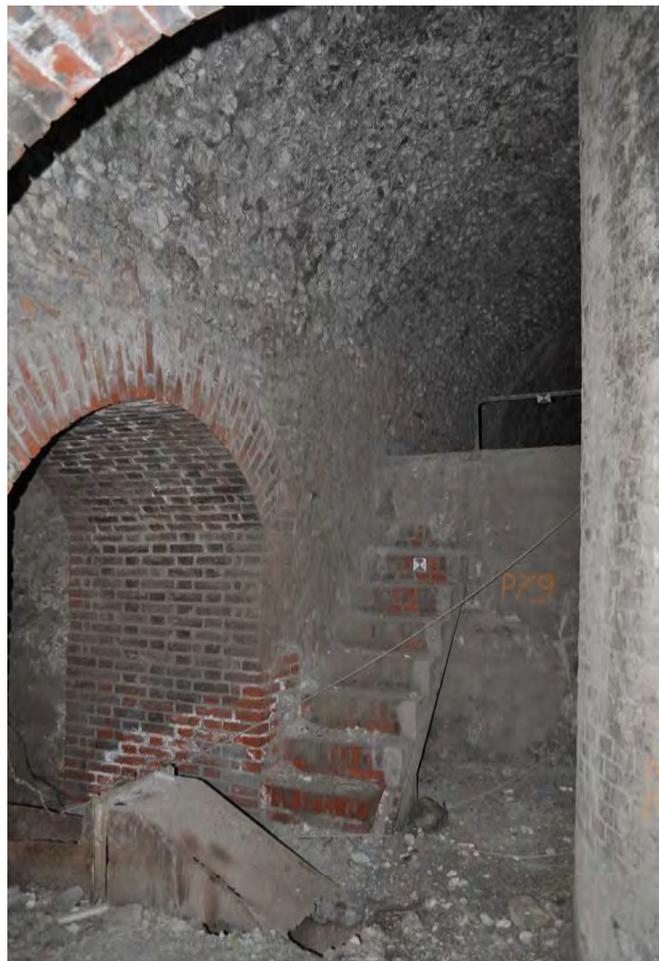
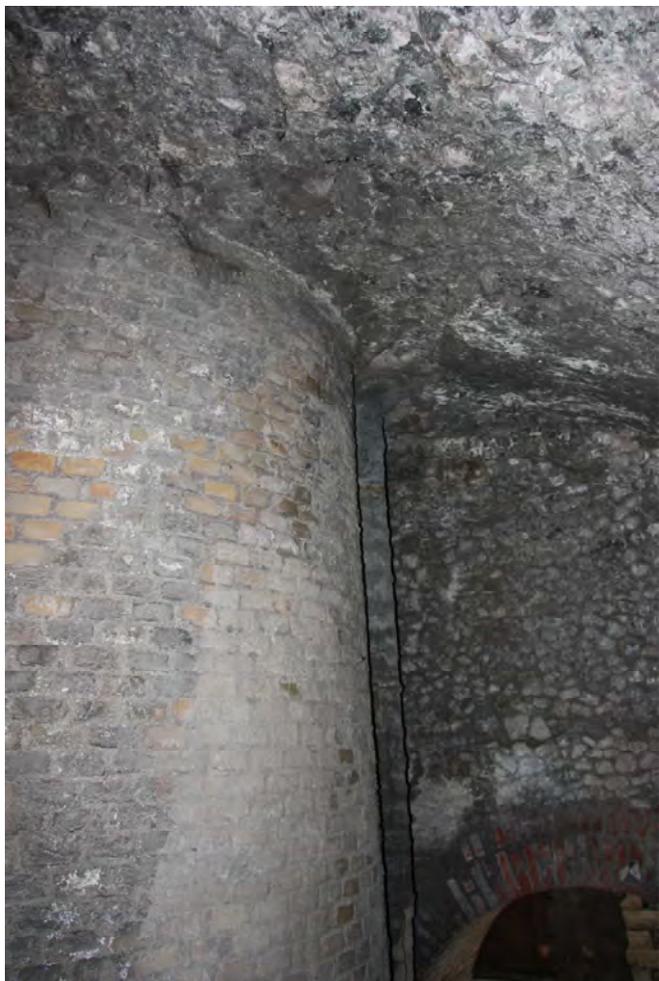
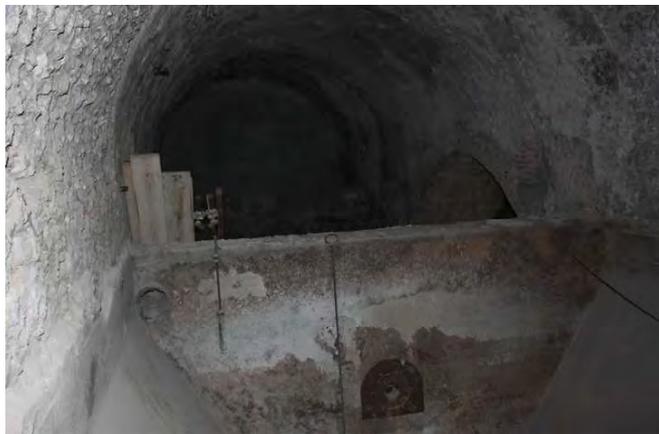
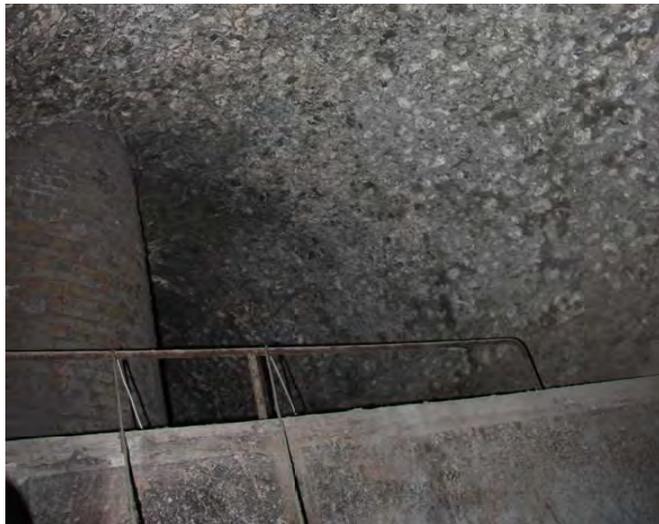
Ambiente 26-27

Gli ambienti non presentano particolari criticità sul piano della conservazione. È omogeneamente diffuso uno strato di deposito superficiale più o meno coerente e ampie zone di annerimento superficiale concentrato, in maniera particolare, sulla volta. Non sono presenti lesioni o fessurazioni e non sono rilevabili condizioni di umidità dovute ad infiltrazioni.

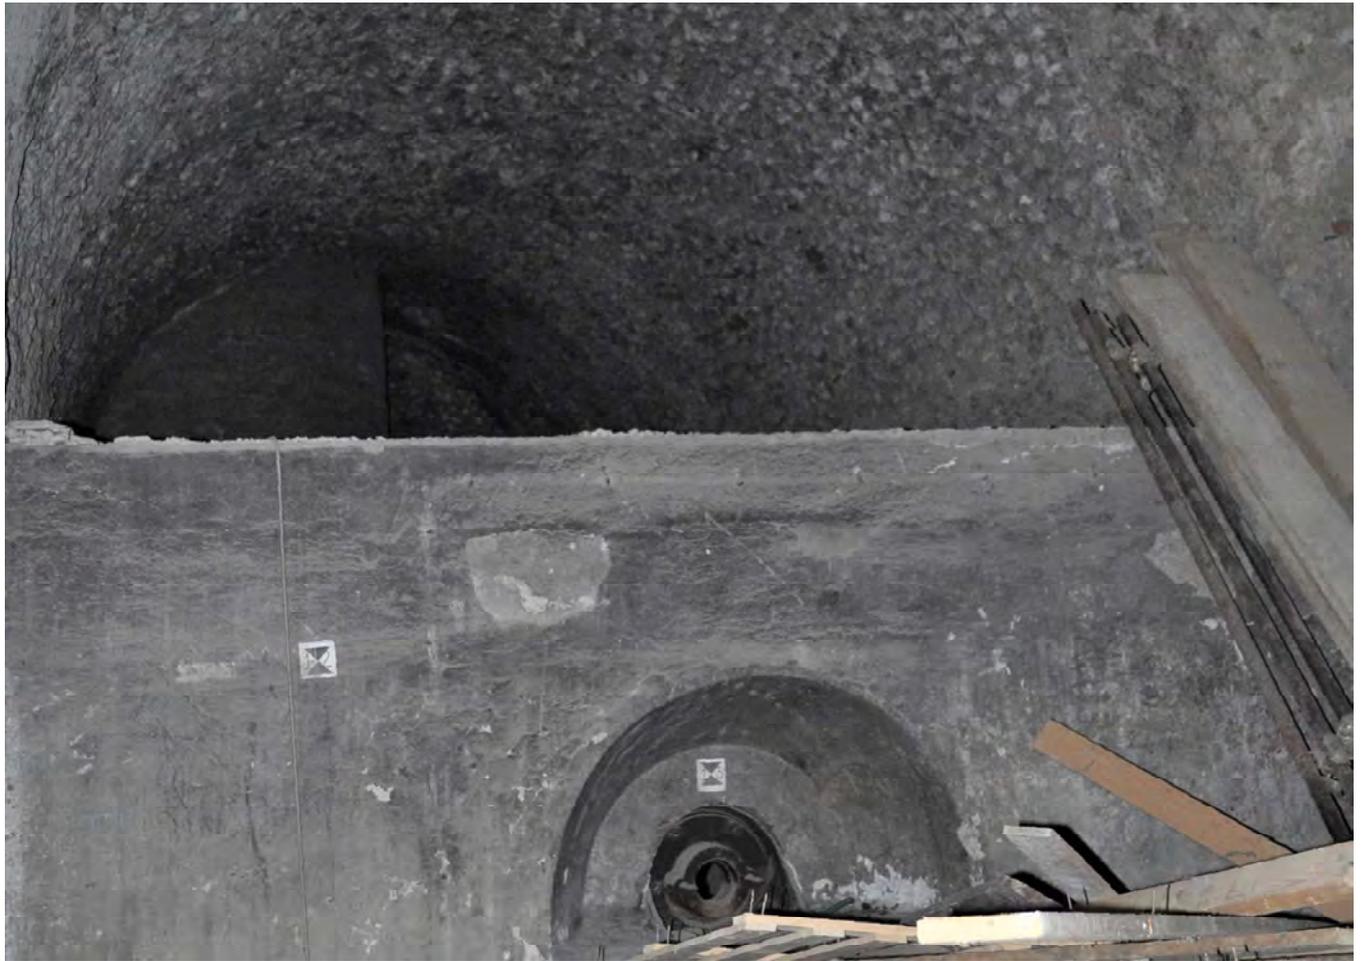
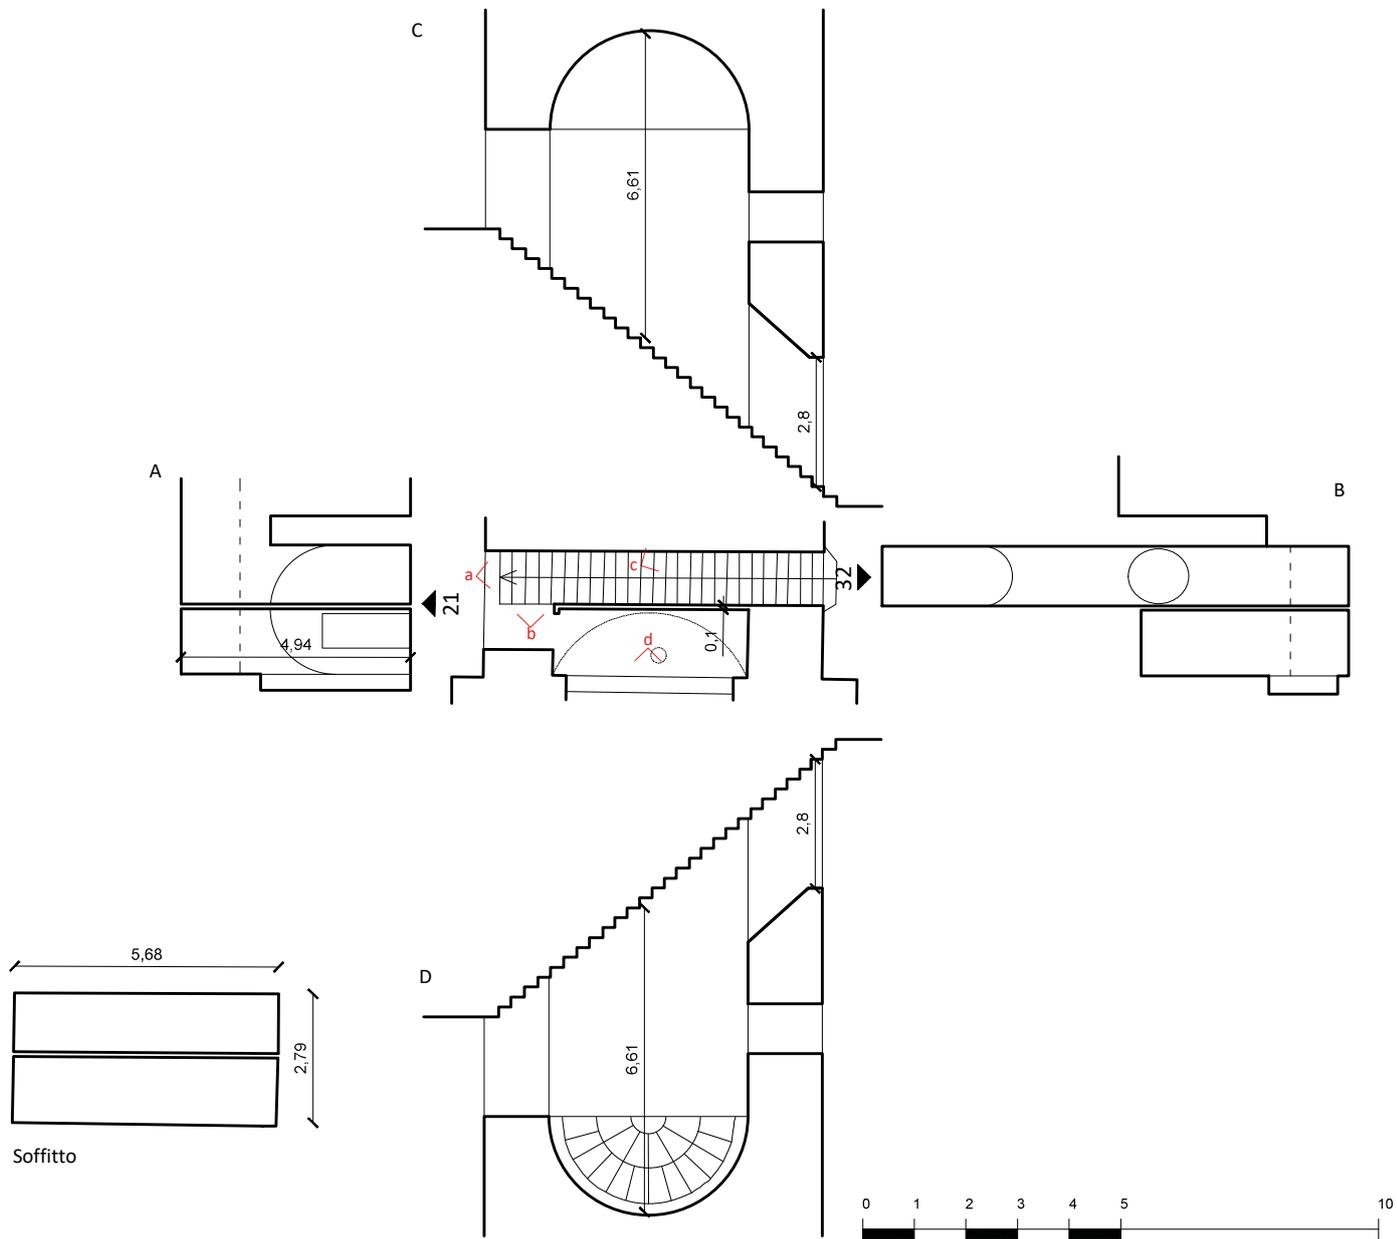
L'ambiente non presenta particolari criticità sul piano della conservazione. È omogeneamente diffuso uno strato di deposito superficiale più o meno coerente e ampie zone di annerimento superficiale concentrato in maniera particolare sulla volta. Non sono rilevabili condizioni di umidità dovute ad infiltrazioni.

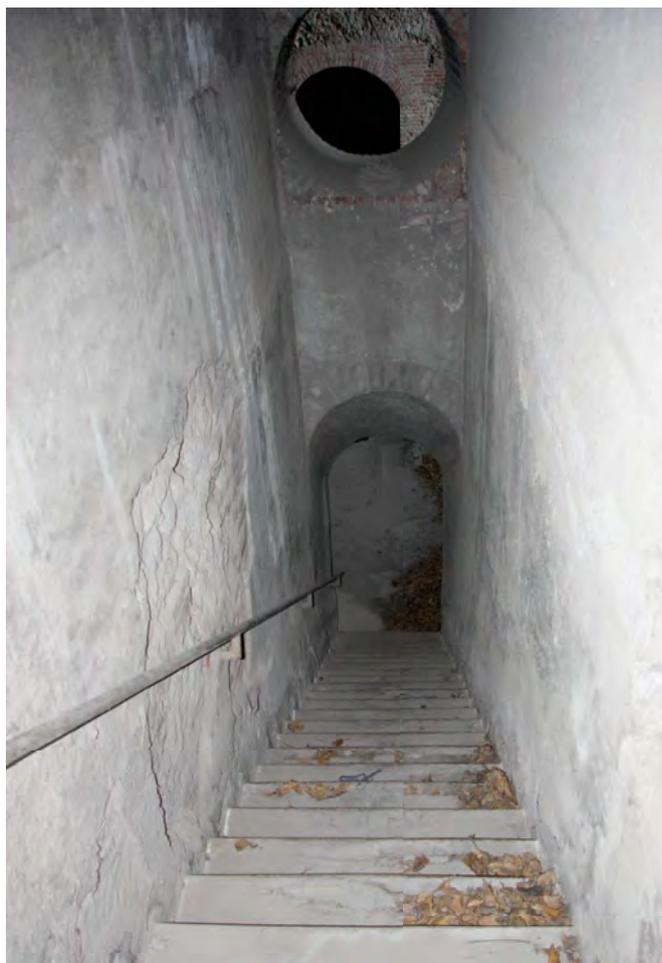
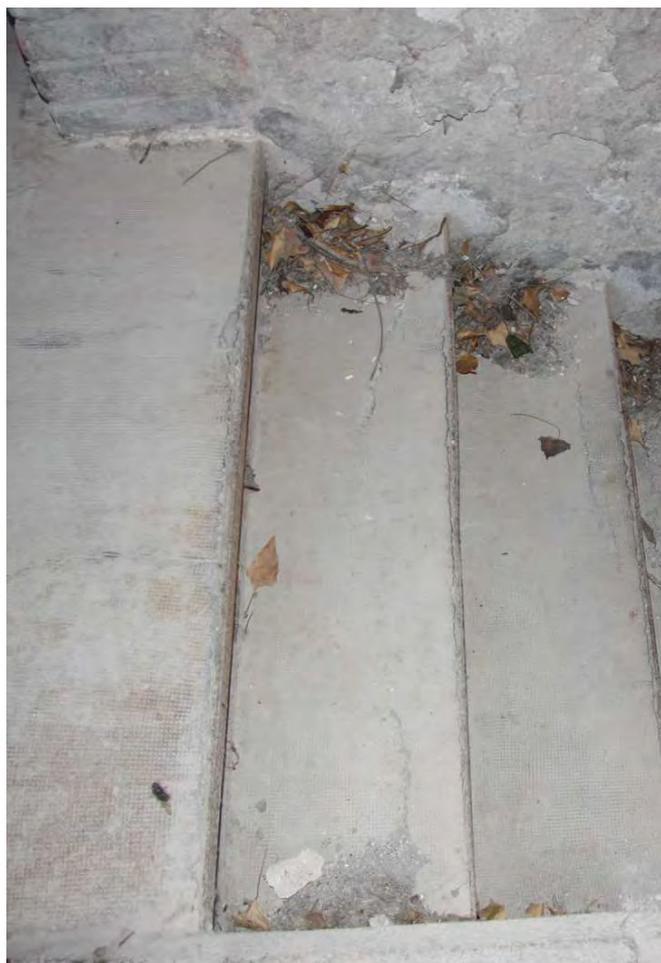
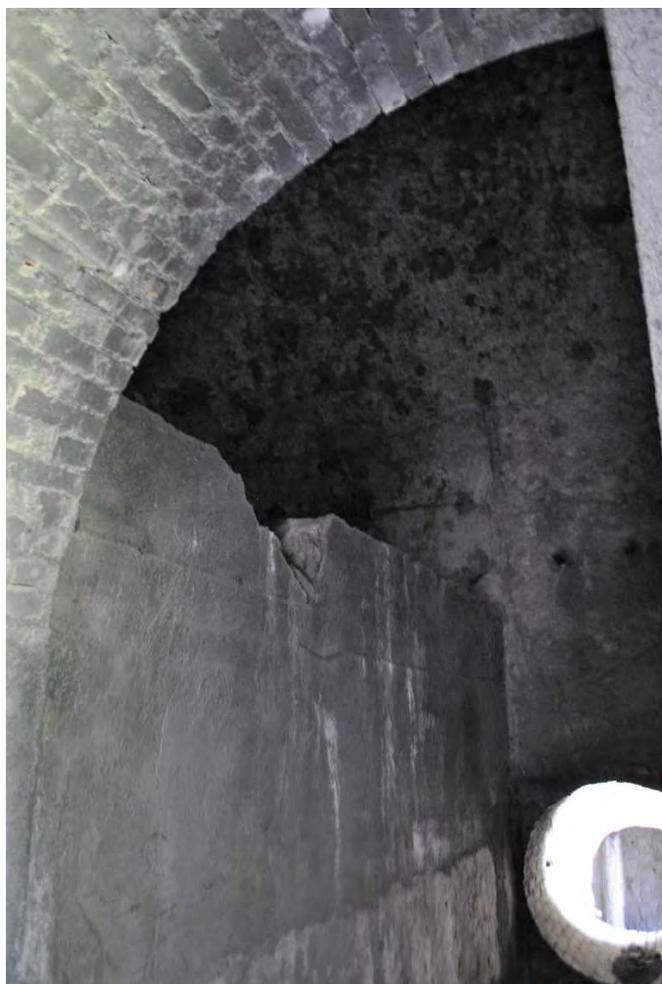
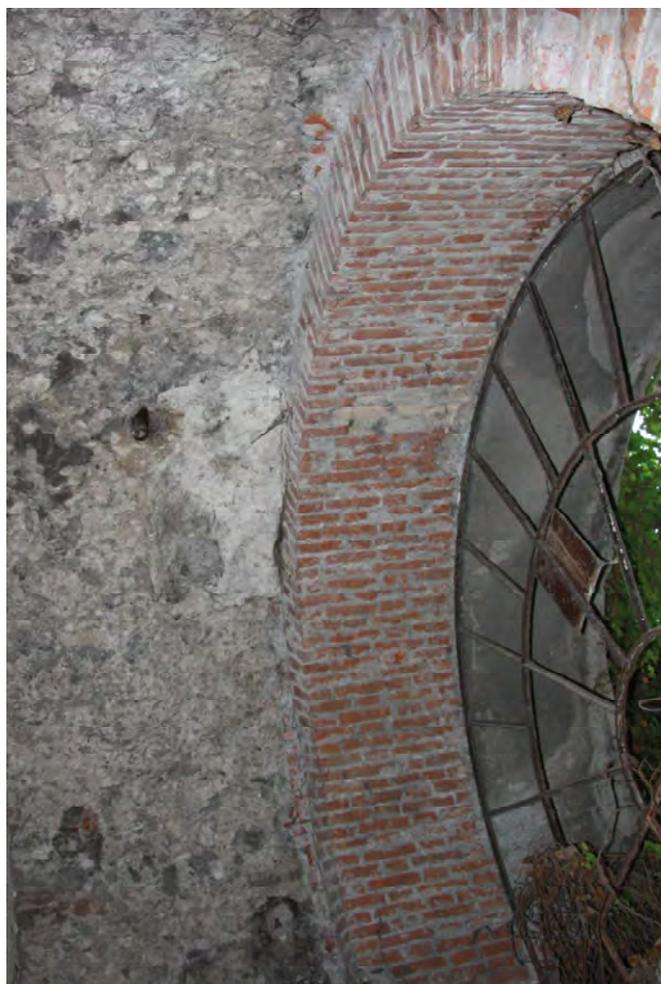
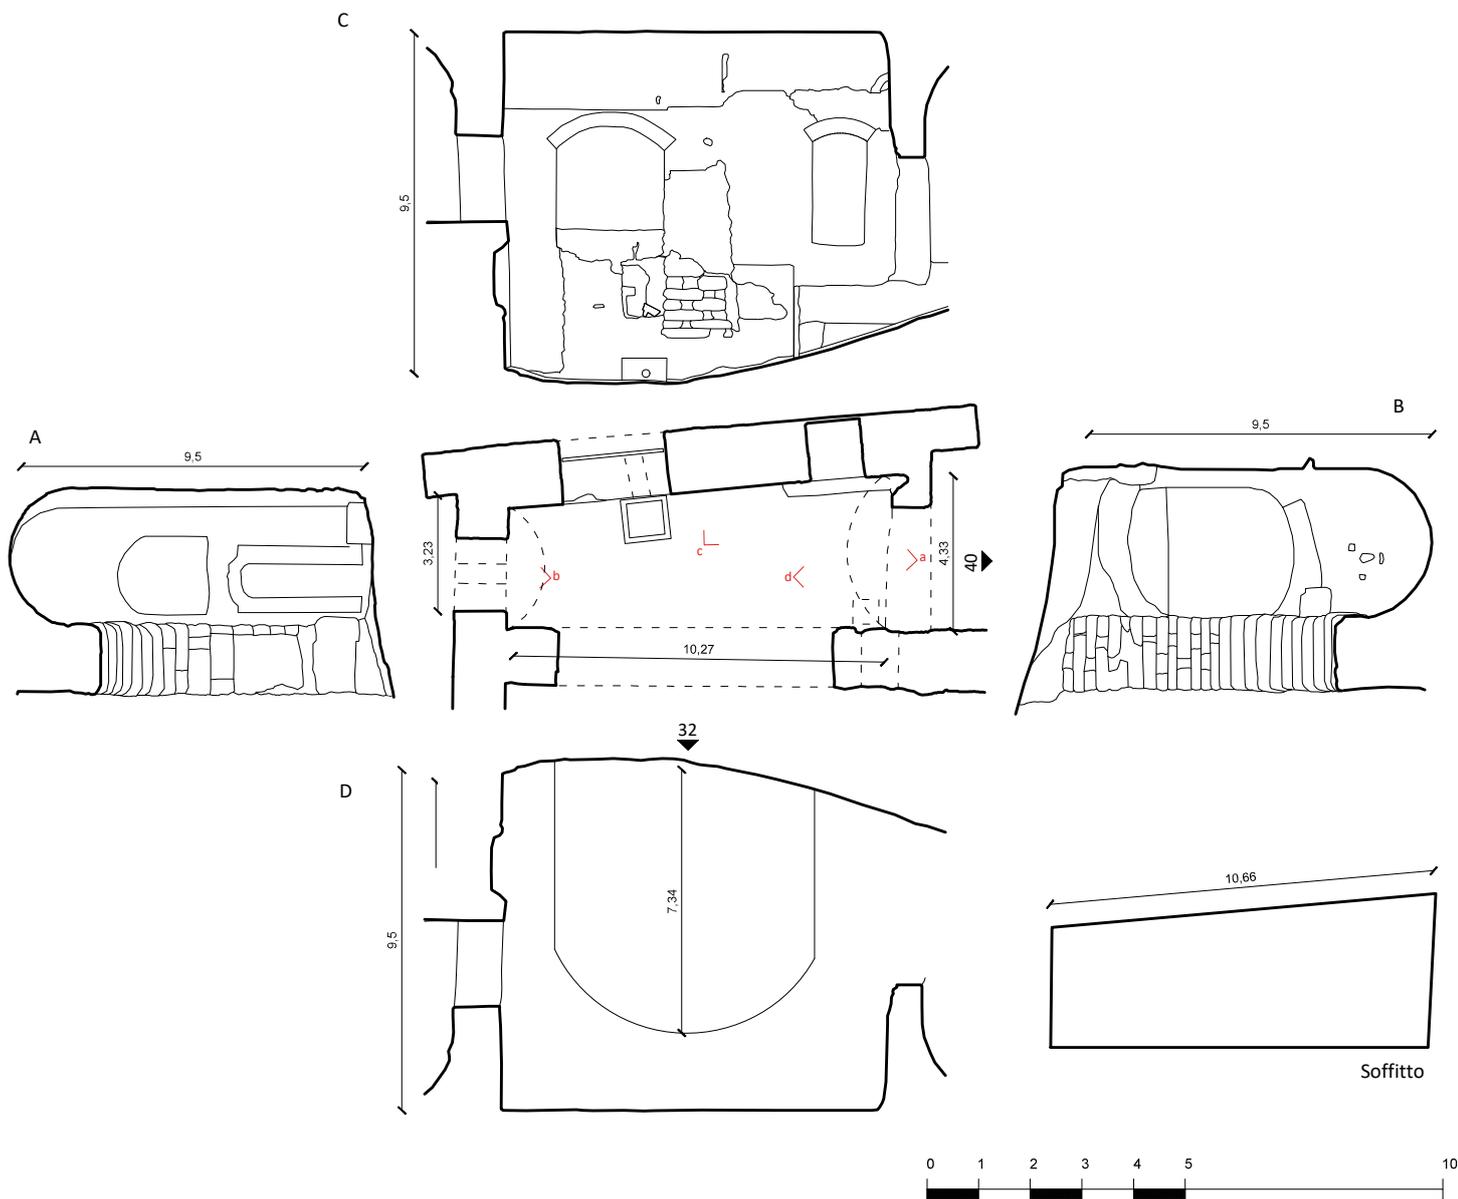
Ambiente 29

L'ambiente non presenta particolari criticità sul piano della conservazione. È omogeneamente diffuso uno strato di deposito superficiale più o meno coerente e ampie zone di annerimento superficiale concentrato in maniera particolare nelle parti alte e in copertura. Non sono rilevabili condizioni di umidità dovute ad infiltrazioni.
