VILLA ADRIANA E VILLA D'ESTE

DOCUMENTAZIONE FOTOGRAFICA

TAVOLA A2101 - CANTIERE DELLA CONOSCENZA - SCHEDATURA DEGLI AMBIENTI

I Lotto - Lavori: "consolidamento e restauro ambienti Via Tecta"

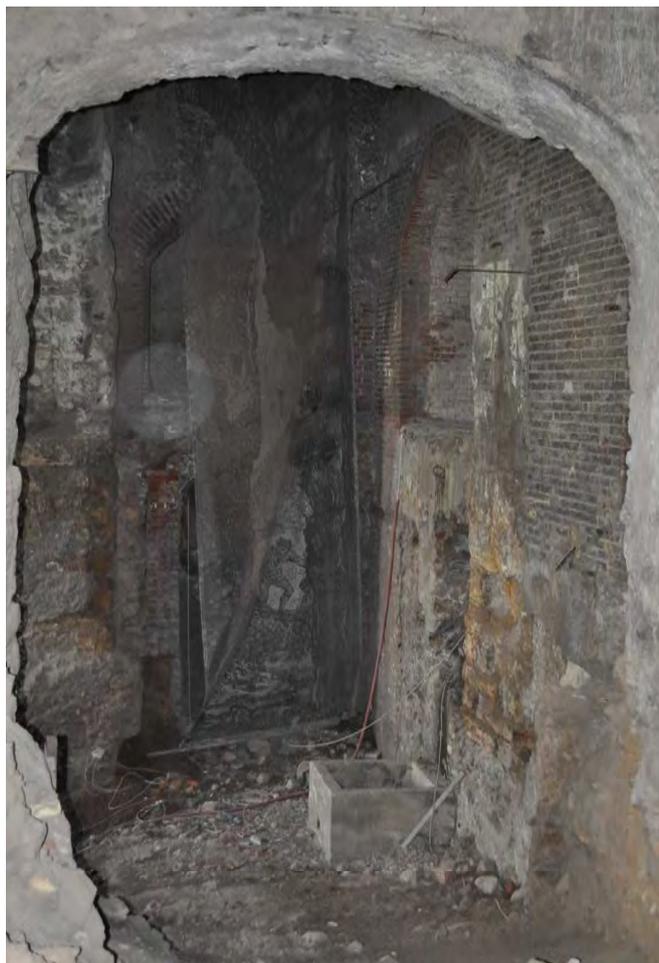
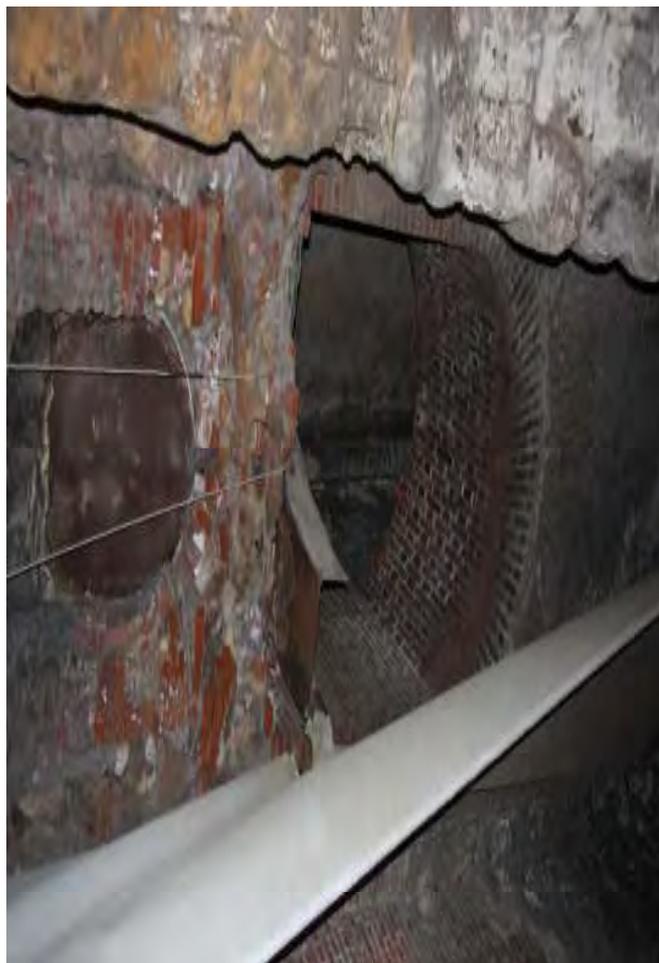
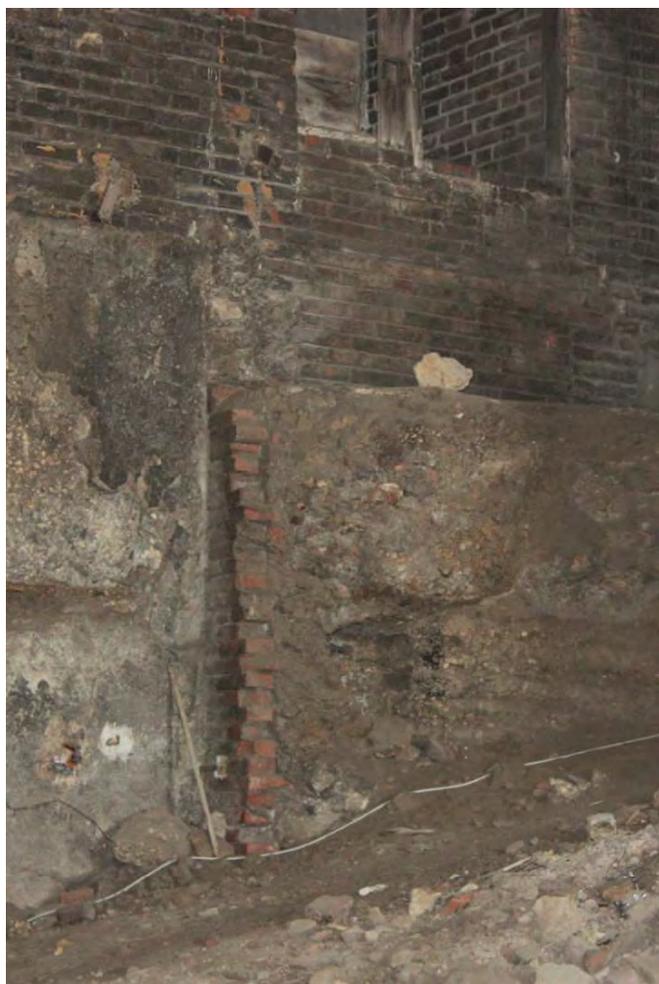
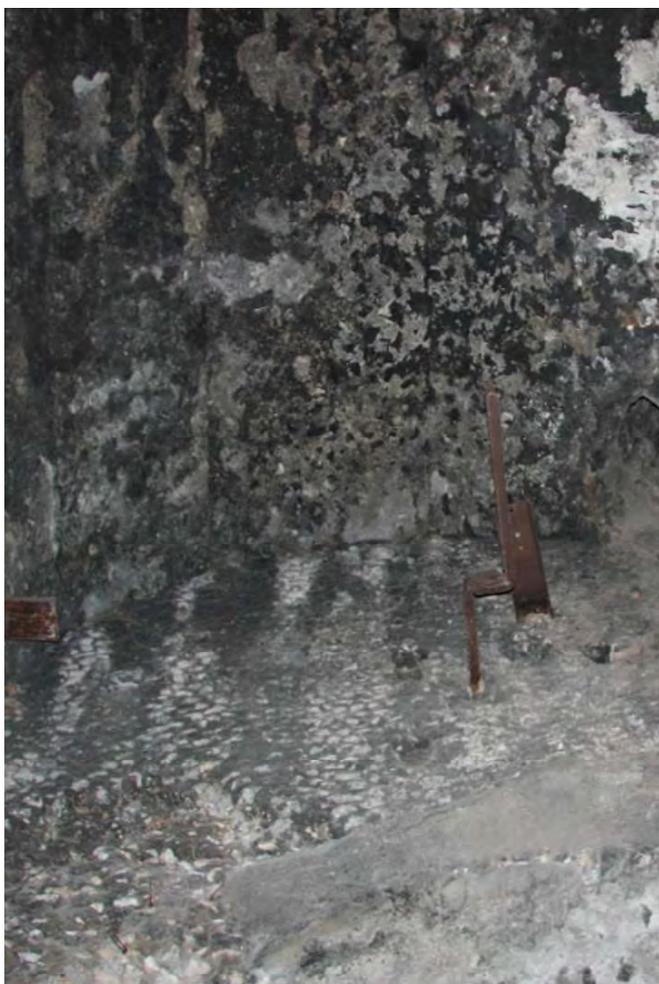
Ambiente 31

Non sono state rilevate condizioni di umidità dovute ad infiltrazioni. Le condizioni del piano di calpestio impongono un intervento di risanamento e di riassetto che dovrà confrontarsi con il tema della quota dell'aula 32 e il raccordo con la via Tecta tramite l'ambiente 40

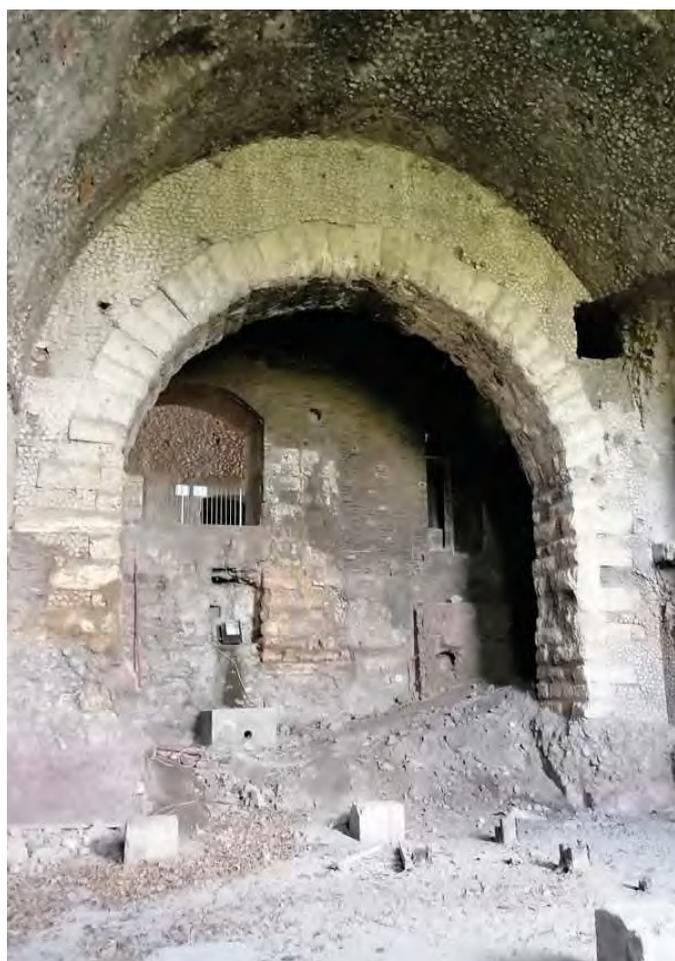
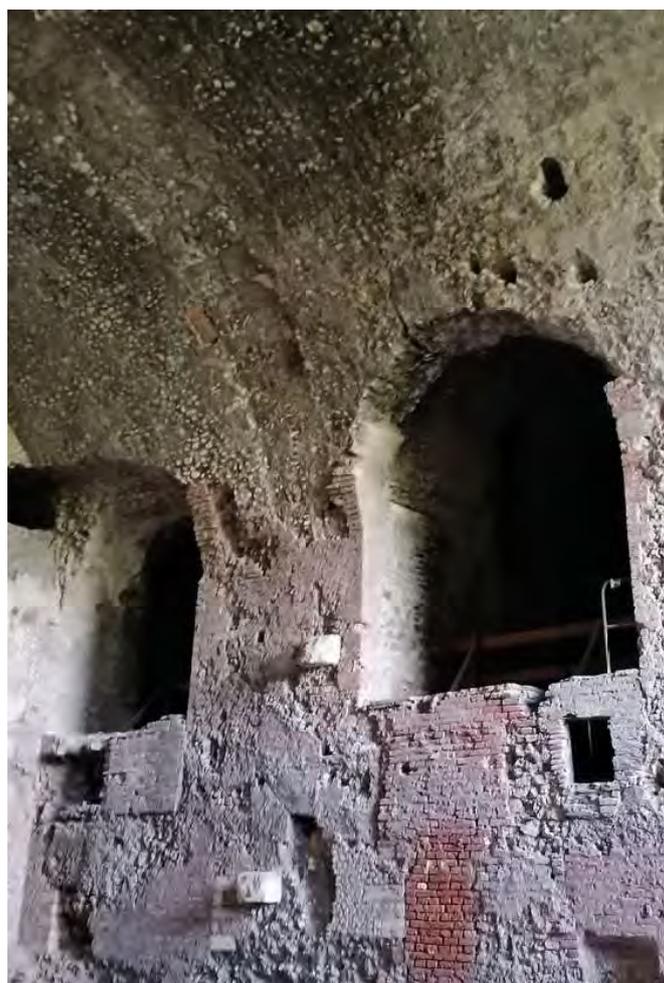
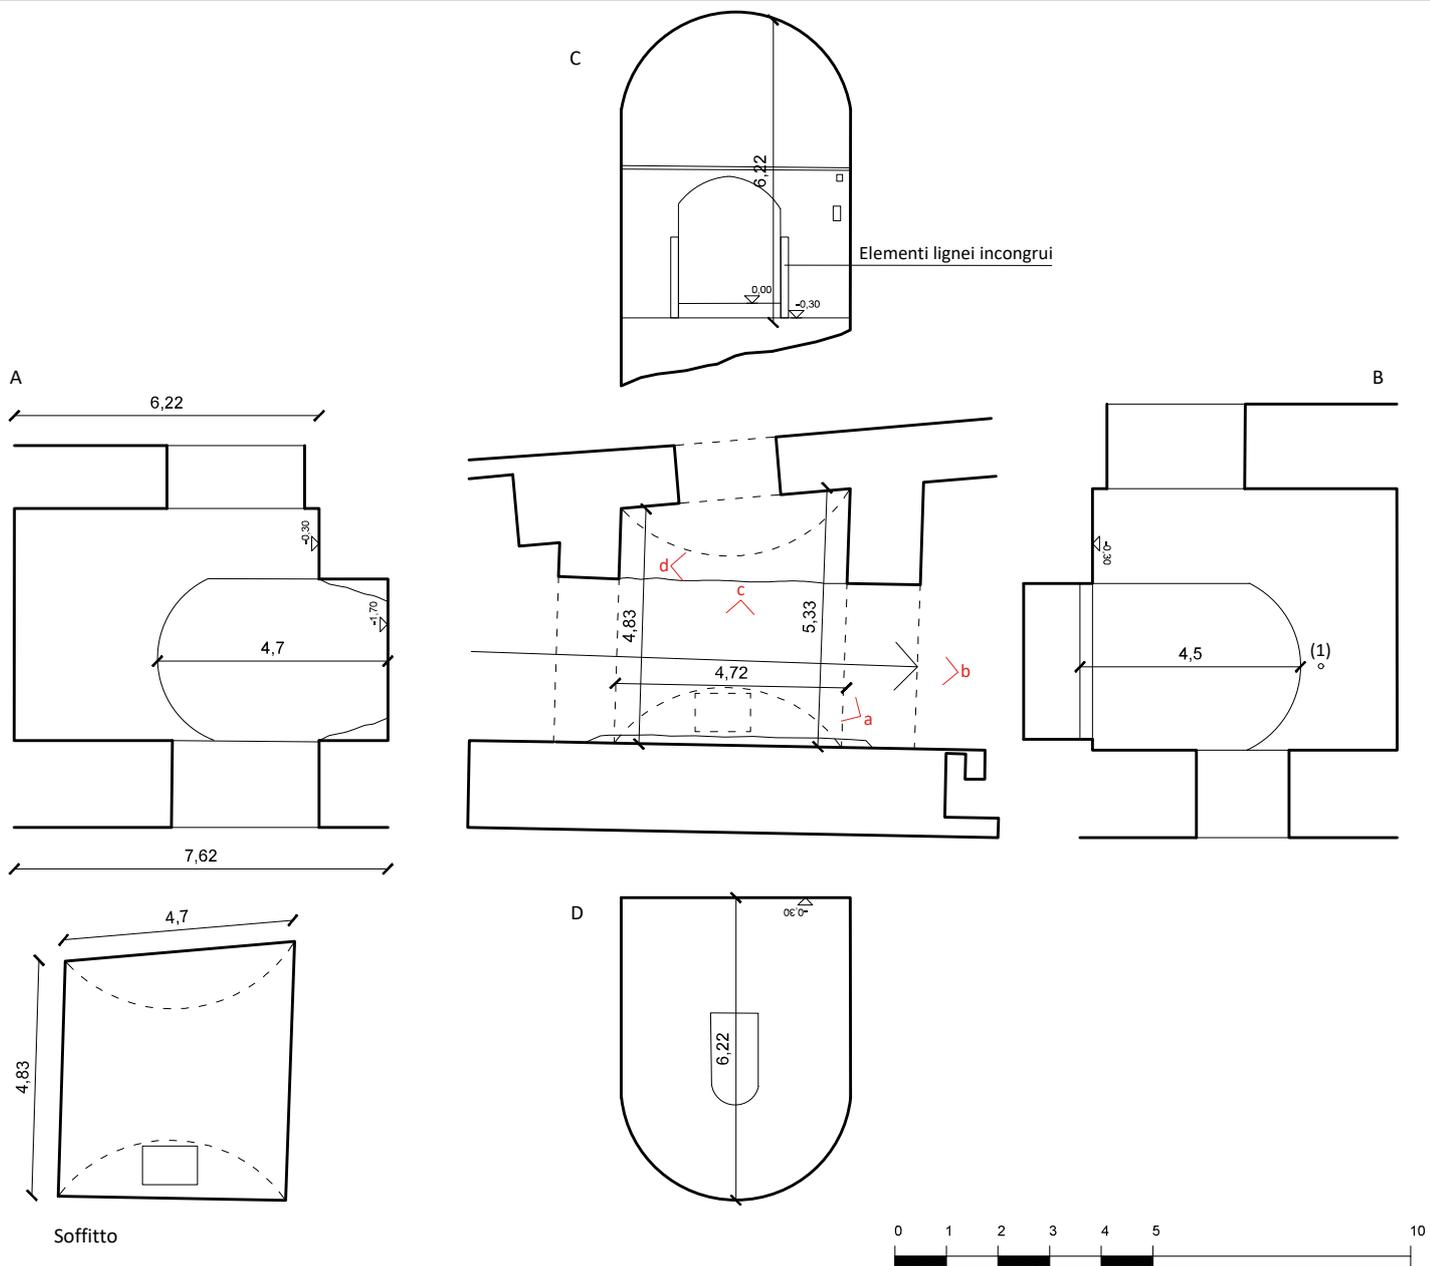
Ambiente 32

Il piano di calpestio si presenta in condizioni disagiati sia sotto il profilo dell'accessibilità e del percorso di collegamento, che per essere in gran parte costituito da riempimento di terra e essere posto ad una quota non coerente con l'assetto originale e con le attuali condizioni a contorno.

Non sono presenti particolari criticità sul piano della conservazione. Sulle pareti è omogeneamente diffuso uno strato di deposito superficiale più o meno coerente e zone di annerimento superficiale concentrato in maniera particolare sulla volta dove sono presenti alcune aperture praticate in fase di riuso di cui la più grande è chiusa da un solaio metallico. Nonostante le evidenti tracce di manomissioni dovute al riuso, la muratura antica è ben conservata. Non sono rilevabili condizioni di umidità dovute ad infiltrazioni ma la bucatura che apre sulla facciata ha l'architrave in legno molto deformato e il limite esterno dell'apertura è invaso da una fitta vegetazione infestante.

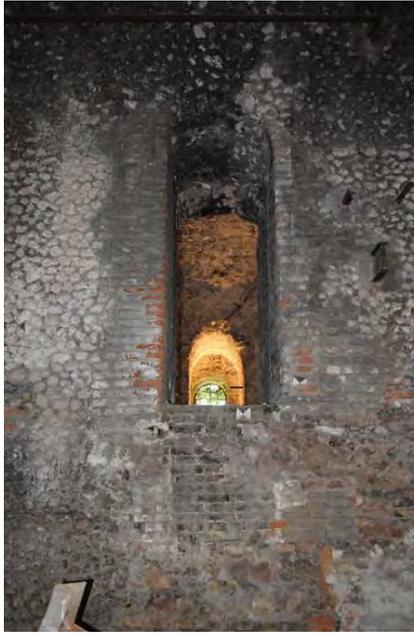
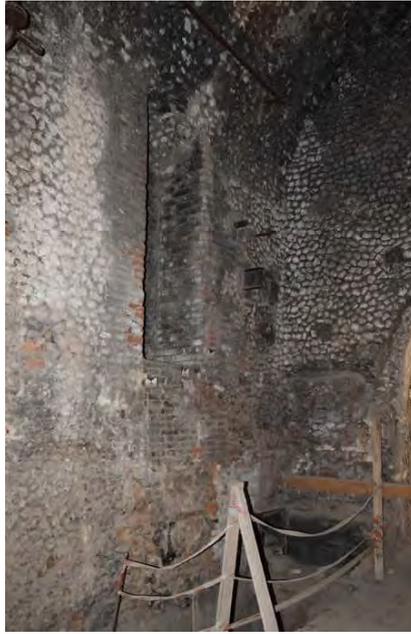
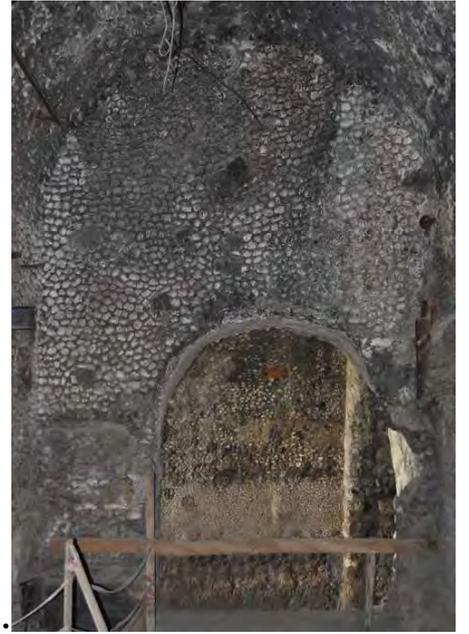
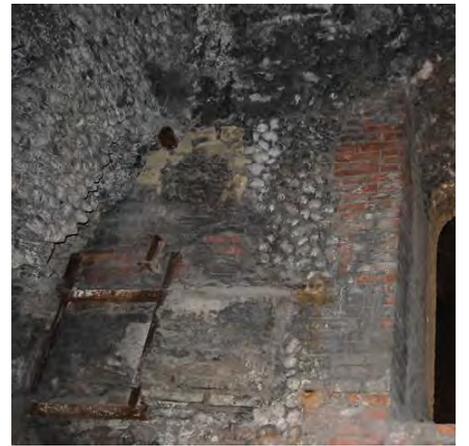
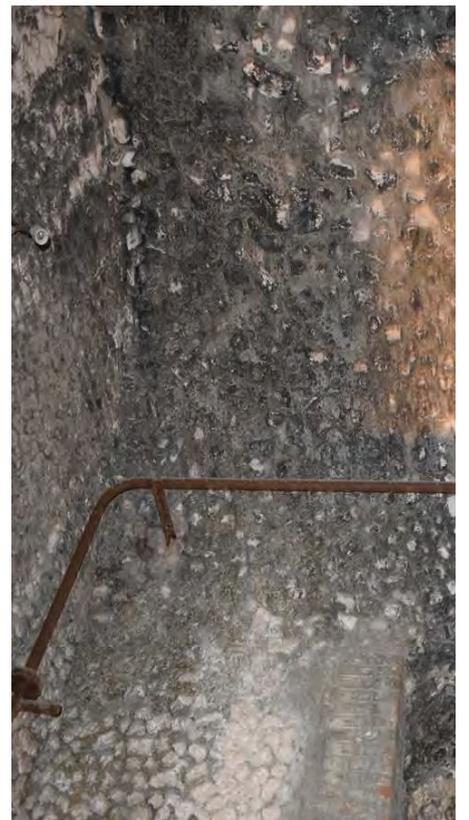
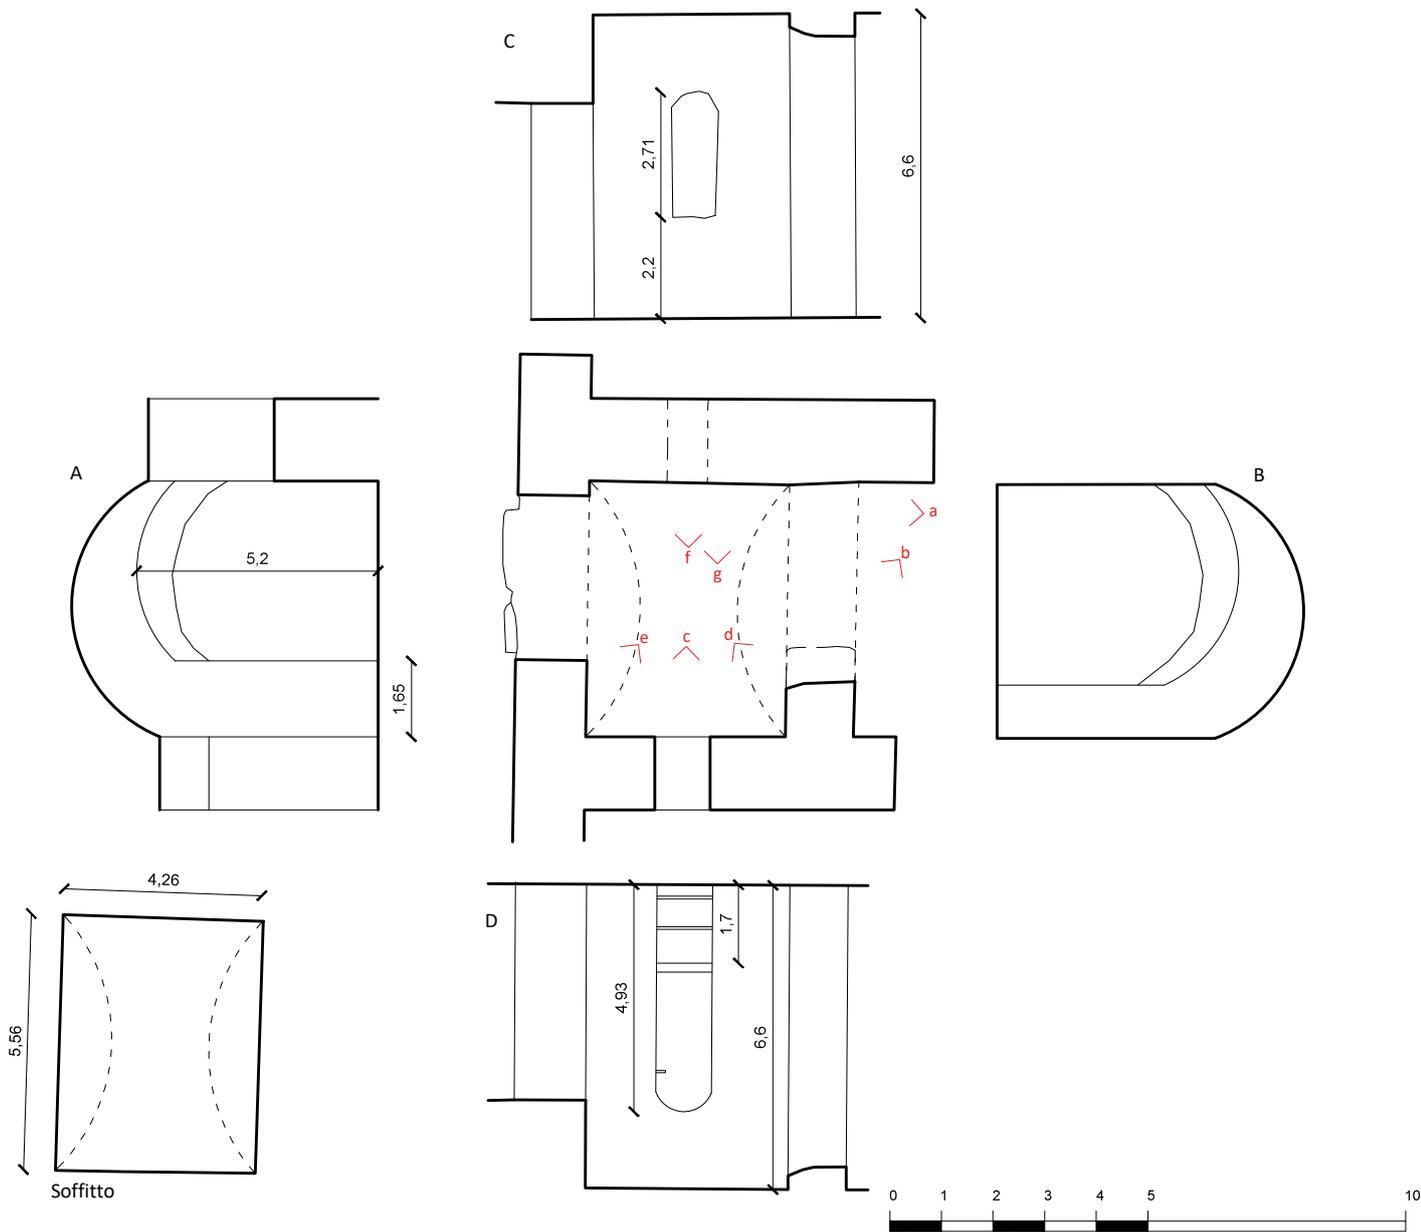
Ambiente 41

La pavimentazione dell'ambiente è da reintegrare in parte per garantire una piena fruibilità in sicurezza. Non sono rilevabili condizioni di umidità dovute ad infiltrazioni, ma è omogeneamente diffuso uno strato di annerimento superficiale intenso più o meno coerente.

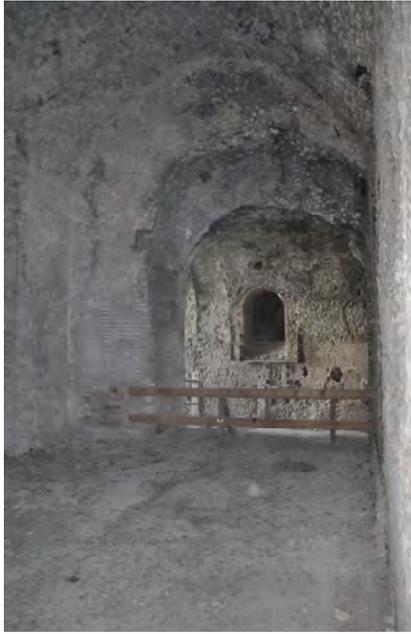
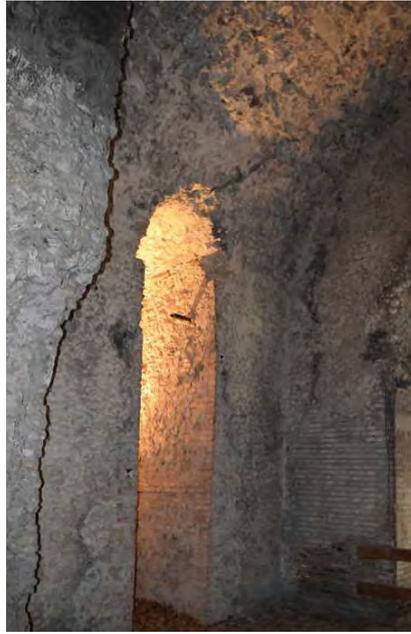
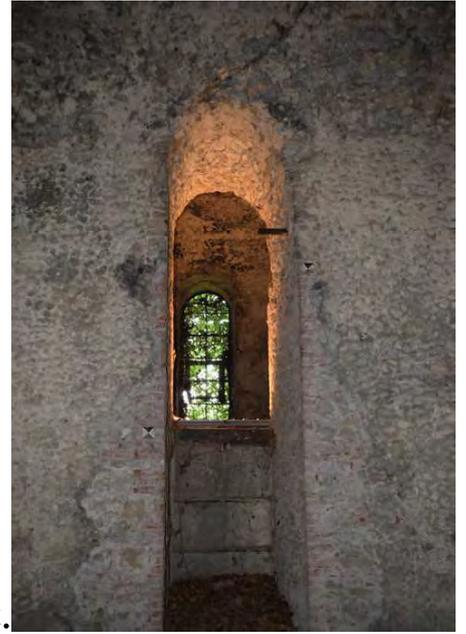
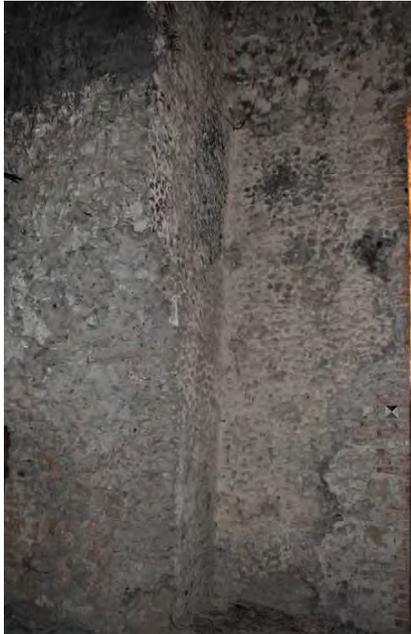
Ambiente 42

Non sono rilevabili condizioni di umidità dovute ad infiltrazioni, ma è omogeneamente diffuso uno strato di annerimento superficiale intenso più o meno coerente.

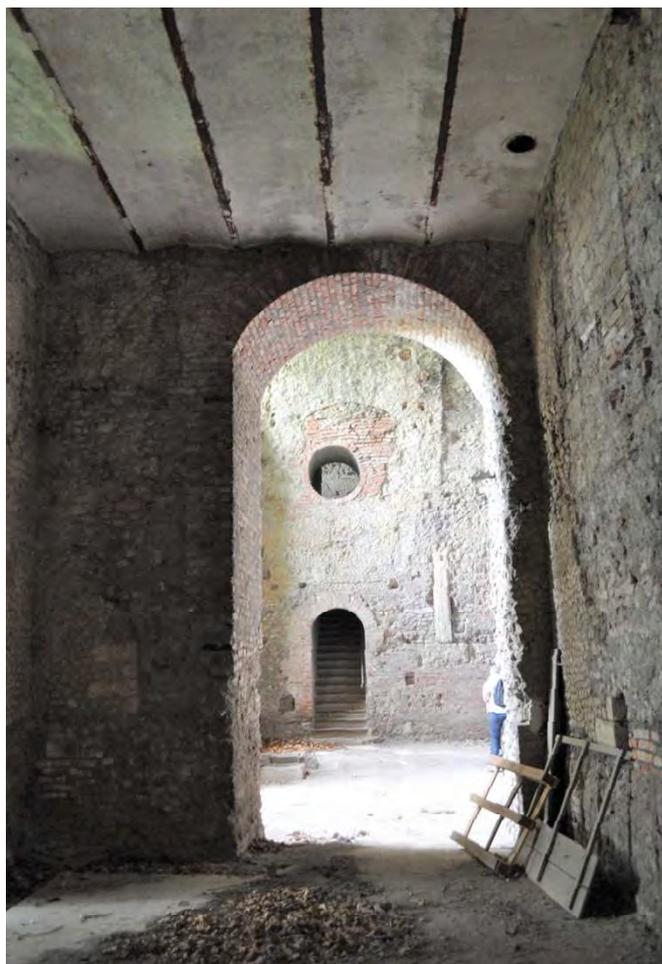
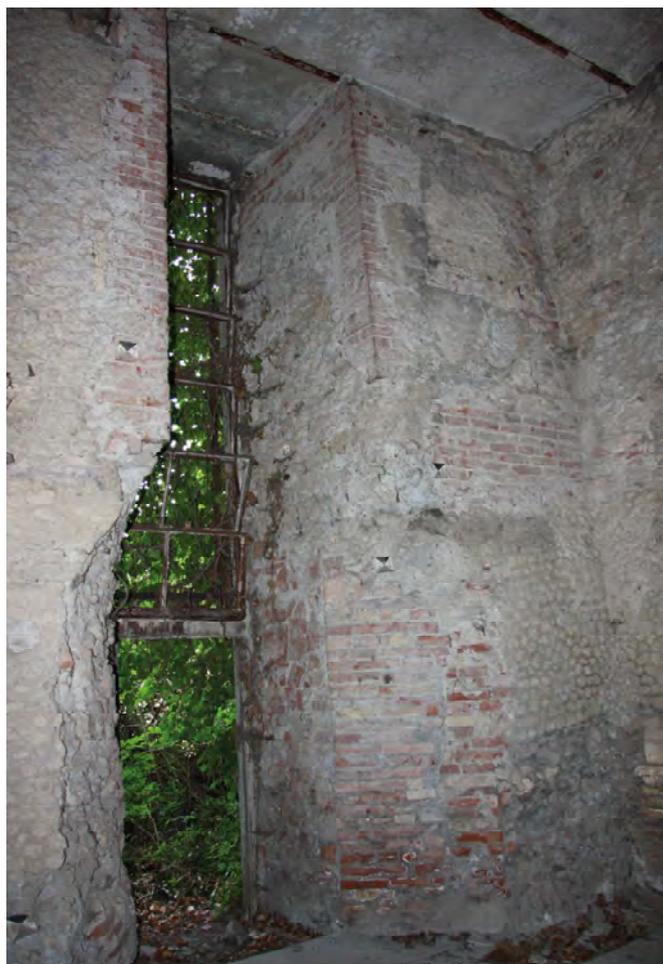
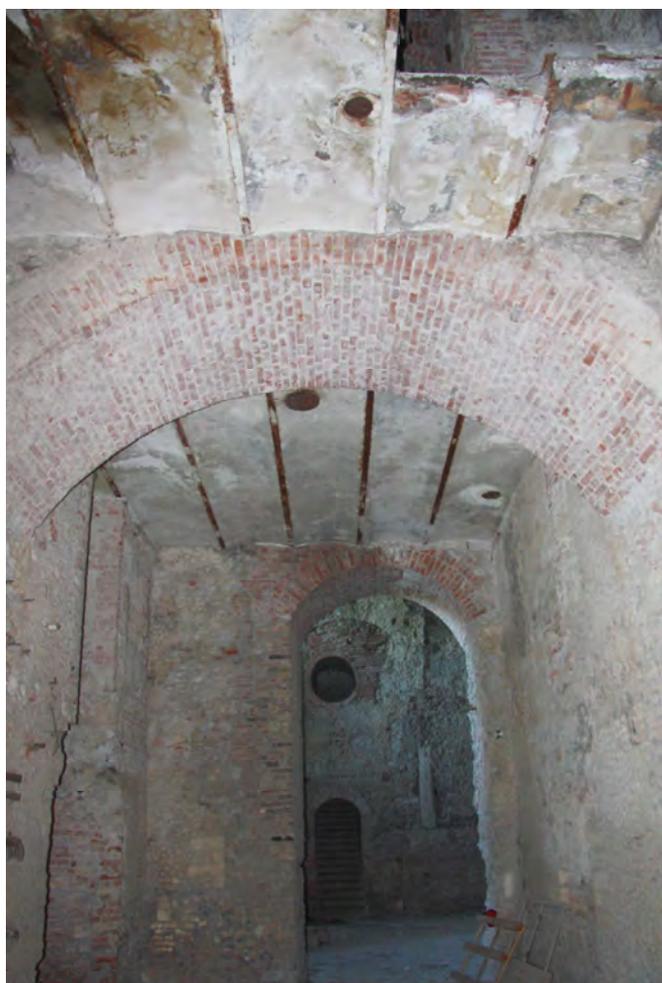
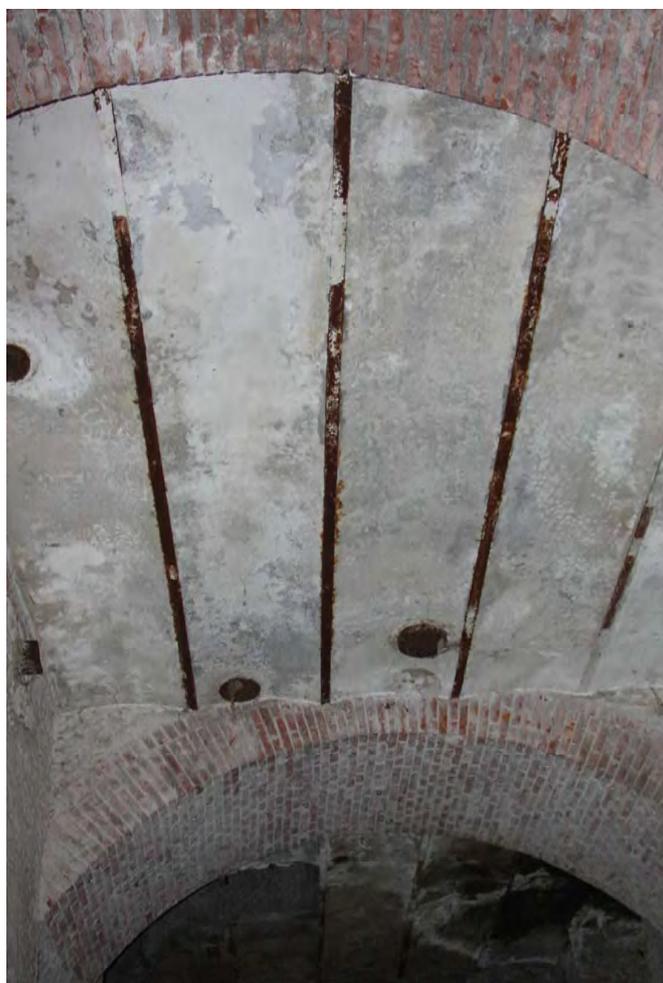
Ambiente 43

L'ambiente presenta il problema generato dalle aperture praticate nel riuso che hanno anche provocato mancanze diffuse nella muratura circostante. Non sono rilevabili condizioni di umidità dovute ad infiltrazioni ma è omogeneamente diffuso uno strato di annerimento superficiale intenso più o meno coerente. L'apertura verso l'esterno presenta una fitta vegetazione infestante che invade l'intero fronte sull'Aniene.

La pavimentazione al primo livello è costituita da piastrelle in cemento che fanno parte degli stessi approntamenti industriali dell'aula 32 di cui ora restano solo tracce, al secondo livello il solaio è integro, ma non vi è possibilità di accedervi in maniera diretta.

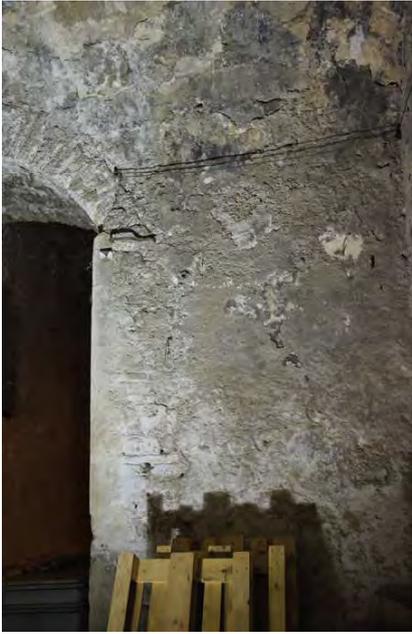
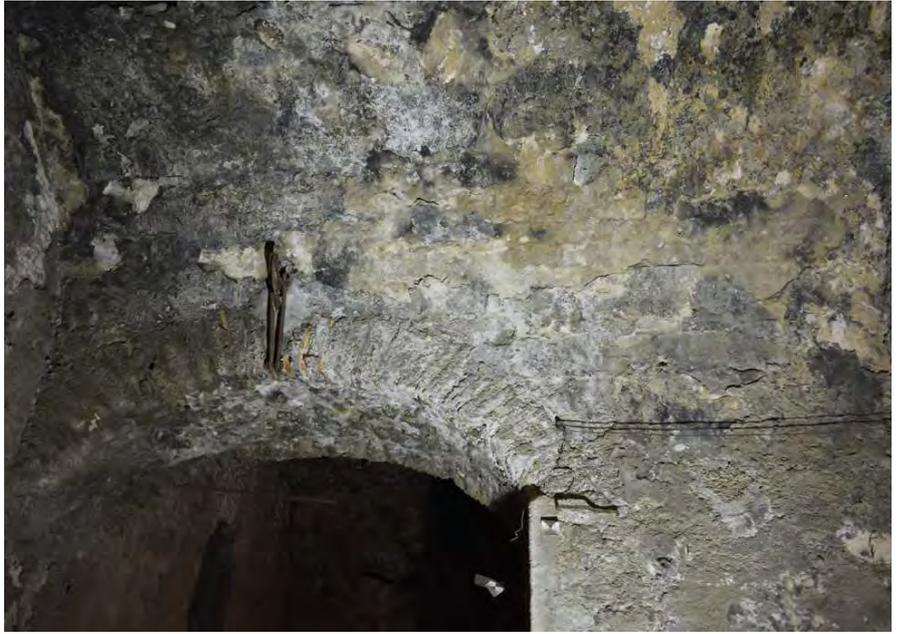
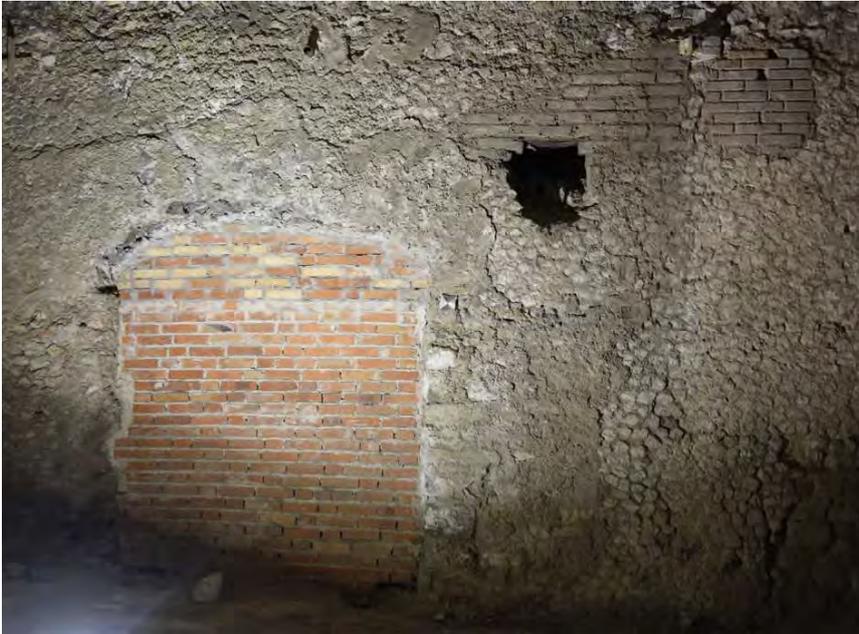
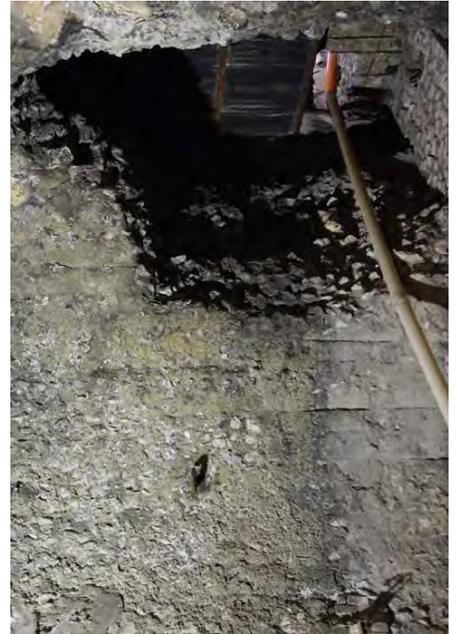
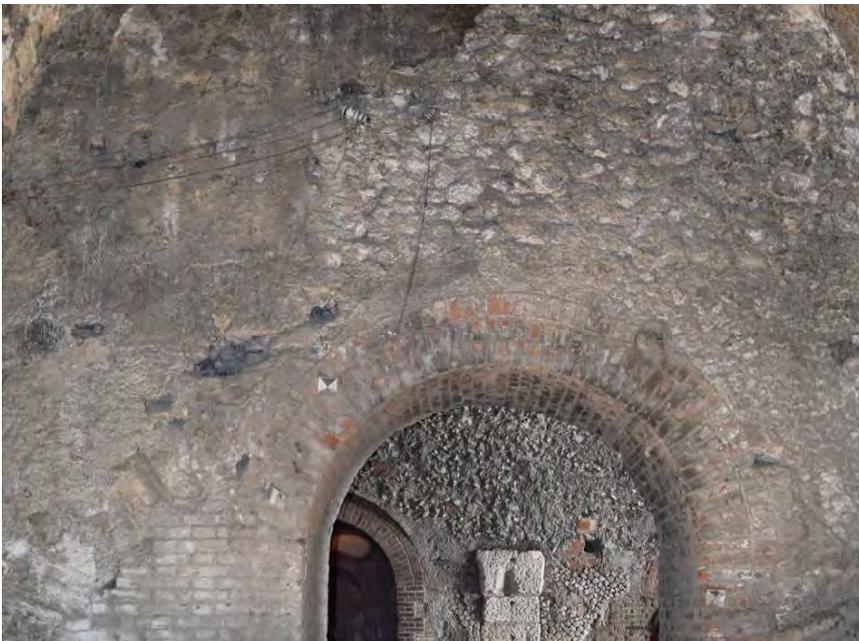
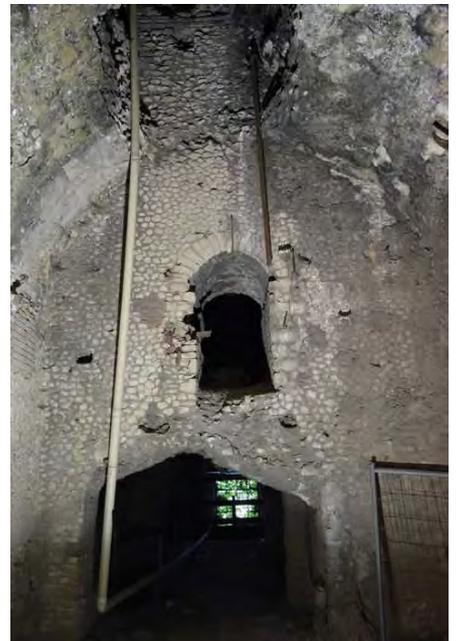
Ambiente 45

L'ambiente presenta il problema generato dalle aperture praticate nel riuso che hanno anche provocato mancanze diffuse nella muratura circostante e pericolo di instabilità nel caso di quella grande sulla parete occidentale. Non sono rilevabili condizioni di umidità dovute ad infiltrazioni ma è omogeneamente diffuso uno strato di annerimento superficiale intenso più o meno coerente.

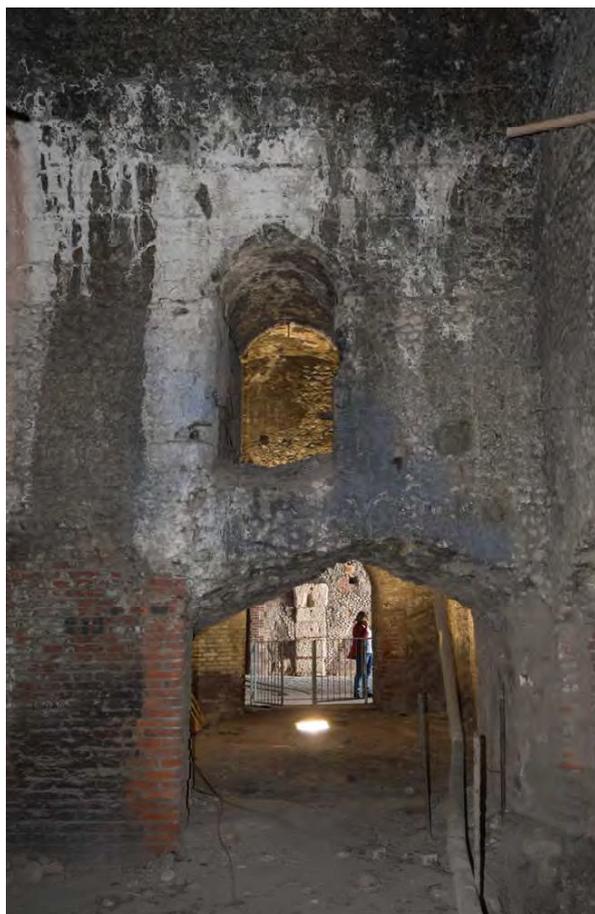
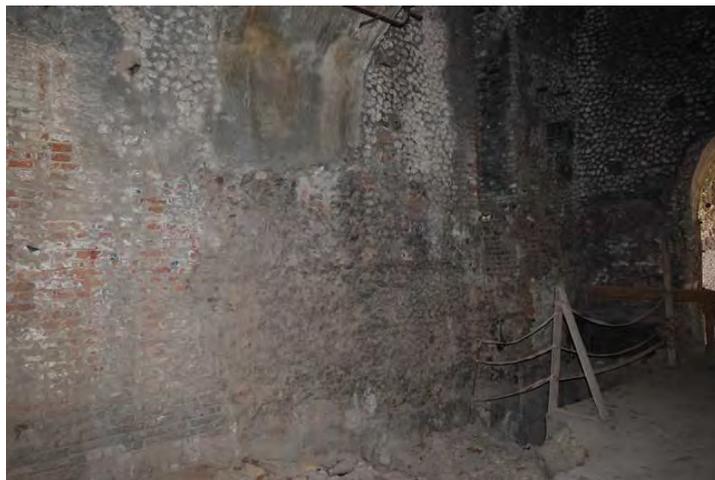
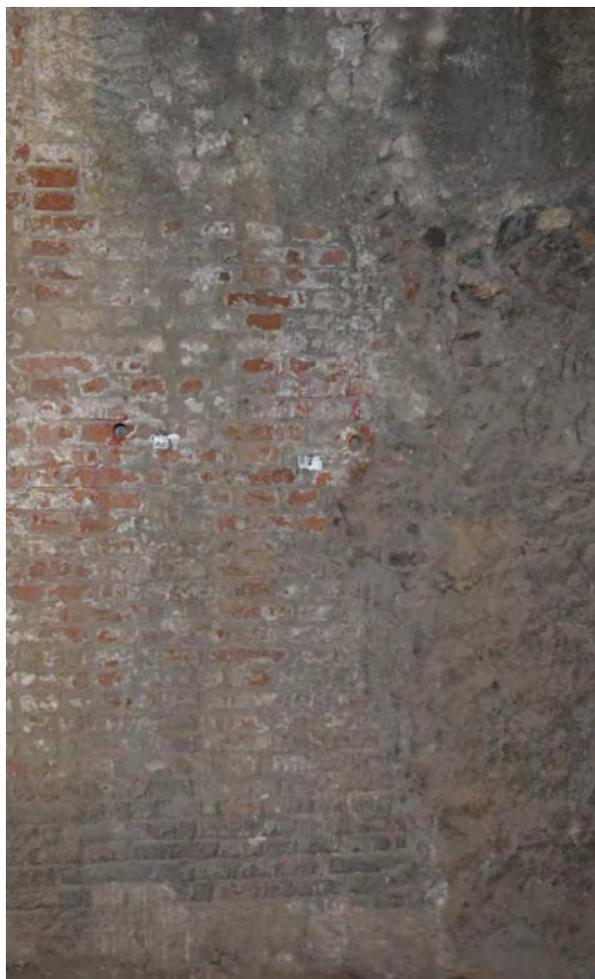
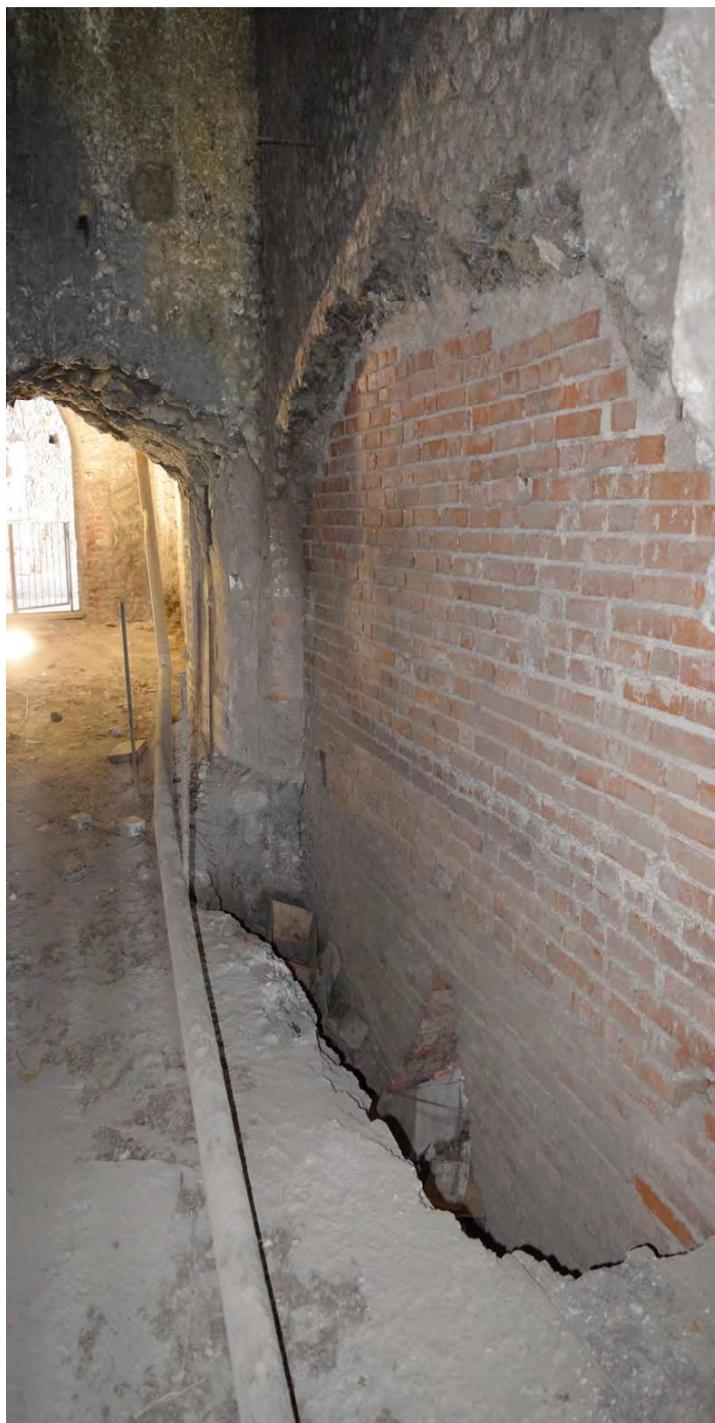
Ambiente 46

Pavimenti	30,20 mq	<p>Condizioni generali:</p> <p>L'ambiente è parte del sistema di spazi compreso tra le grandi aule (n. 50 e n. 32) ed è connesso direttamente con l'ambiente 47, a nord, e con il 41, ad est.</p> <p>Le pareti, pur conservando ampie tracce di opera quasi reticolata del paramento originale, presentano ampie tracce di manomissioni moderne con bucaure puntuali e due grandi aperture praticate nel riuso: una sulla parete sud, al di sotto dell'apertura originale in alto e l'altra sulla parete ovest, in collegamento diretto con l'aula 50 e ora tamponata con muratura in mattoni per garantire la sicurezza. Sulla parete nord si notano notevoli manomissioni dell'apertura originale per ampliare il varco e portarlo fino a terra. Appena al di sopra del piano di calpestio in battuto di cemento, a ridosso della parete occidentale, passa una tubazione esterna in PVC di canalizzazione delle acque.</p> <p>Criticità:</p> <p>L'ambiente presenta il problema generato dalle aperture praticate nel riuso che hanno anche provocato mancanze diffuse nella muratura circostante e pericolo di instabilità nel caso di quella grande sulla parete occidentale. È stato praticato un saggio di scavo tutt'ora aperto proprio a ridosso dell'apertura tamponata. Non sono rilevabili condizioni di umidità dovute ad infiltrazioni, ma è omogeneamente diffuso uno strato di annerimento superficiale intenso più o meno coerente.</p>

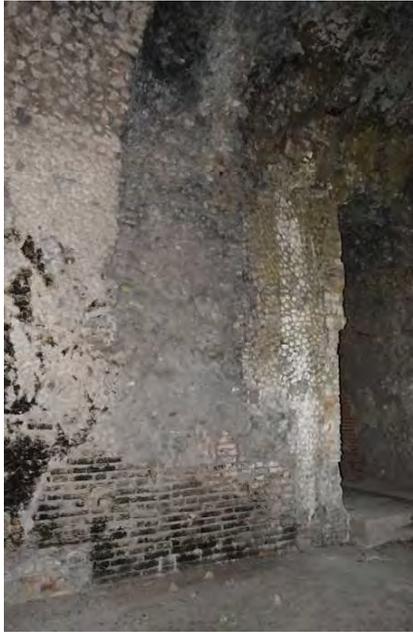
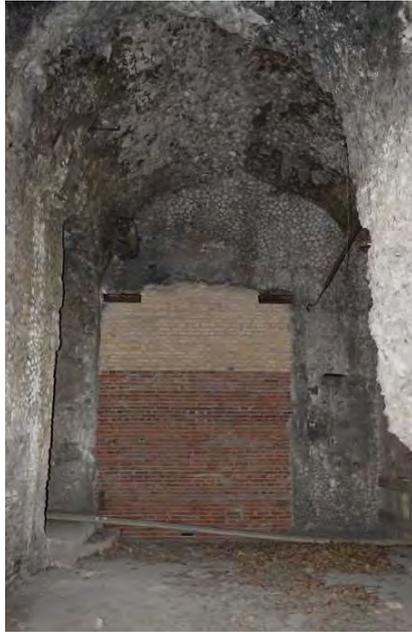
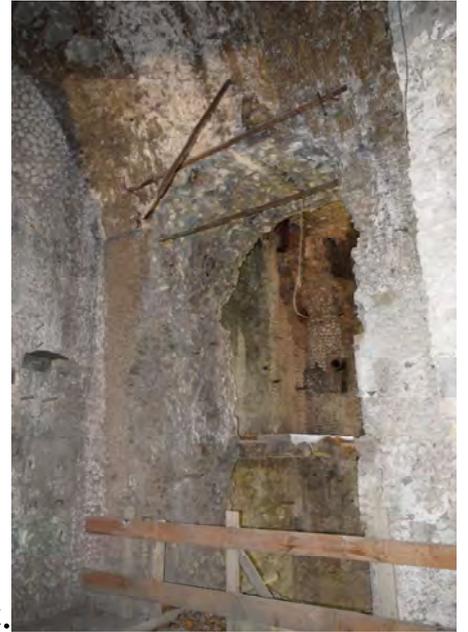
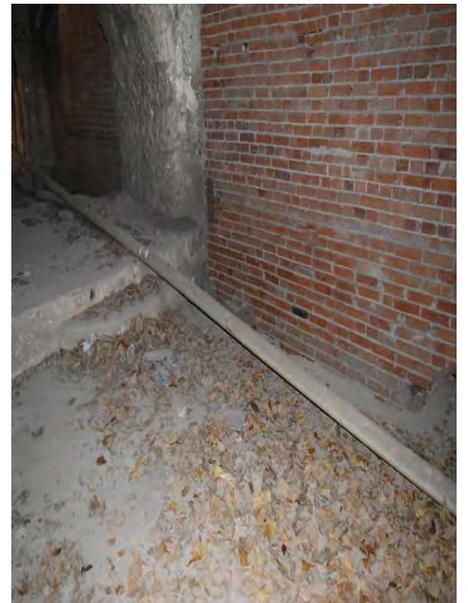
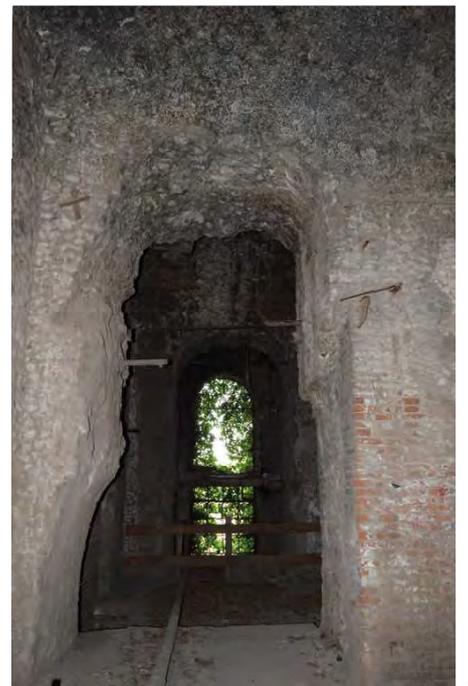
Ambiente 47

L'ambiente presenta il problema generato dalle aperture praticate nel riuso che hanno anche provocato mancanze diffuse nella muratura circostante e pericolo di instabilità nel caso di quella grande sulla parete occidentale. Non sono rilevabili condizioni di umidità dovute ad infiltrazioni, ma è omogeneamente diffuso uno strato di annerimento superficiale intenso più o meno coerente. Il varco aperto fino a terra nella parete nord impone la protezione del salto di quota e suggerisce la collocazione di un montapersona per il collegamento meccanico con la quota più bassa in questo punto ideale per essere praticamente in piano con l'ingresso dalla via Tecta.
