VILLA ADRIANA E VILLA D'ESTE

DOCUMENTAZIONE FOTOGRAFICA

TAVOLA A2101 - CANTIERE DELLA CONOSCENZA - SCHEDATURA DEGLI AMBIENTI

I Lotto - Lavori: "consolidamento e restauro ambienti Via Tecta"

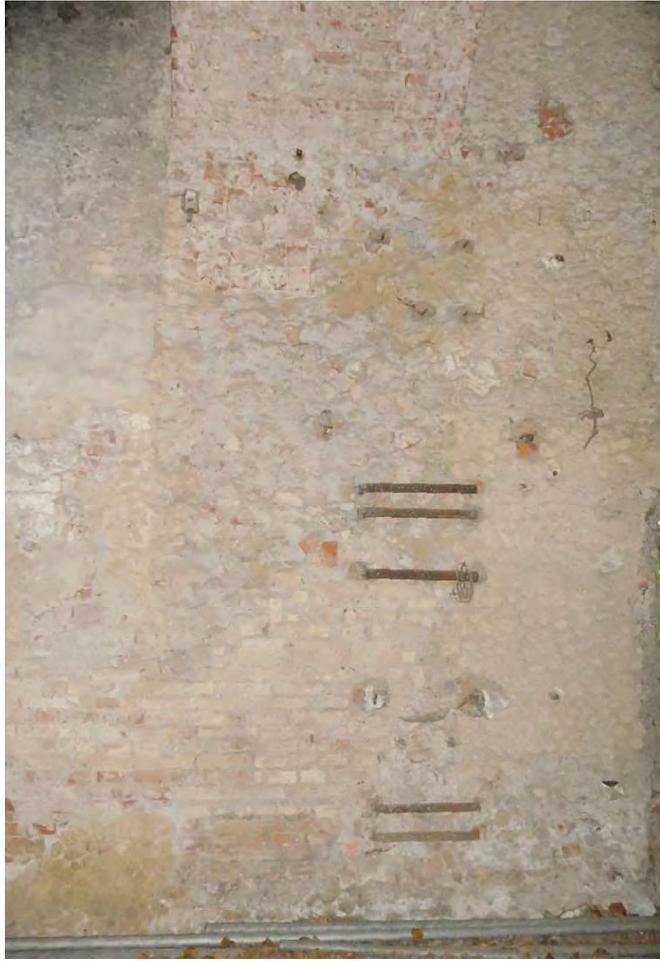
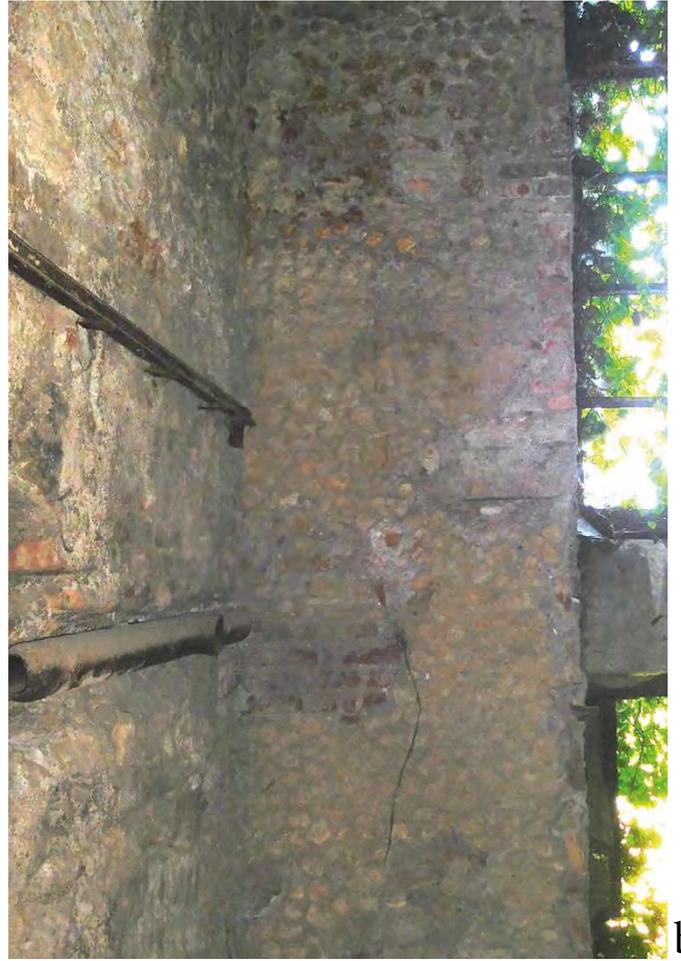
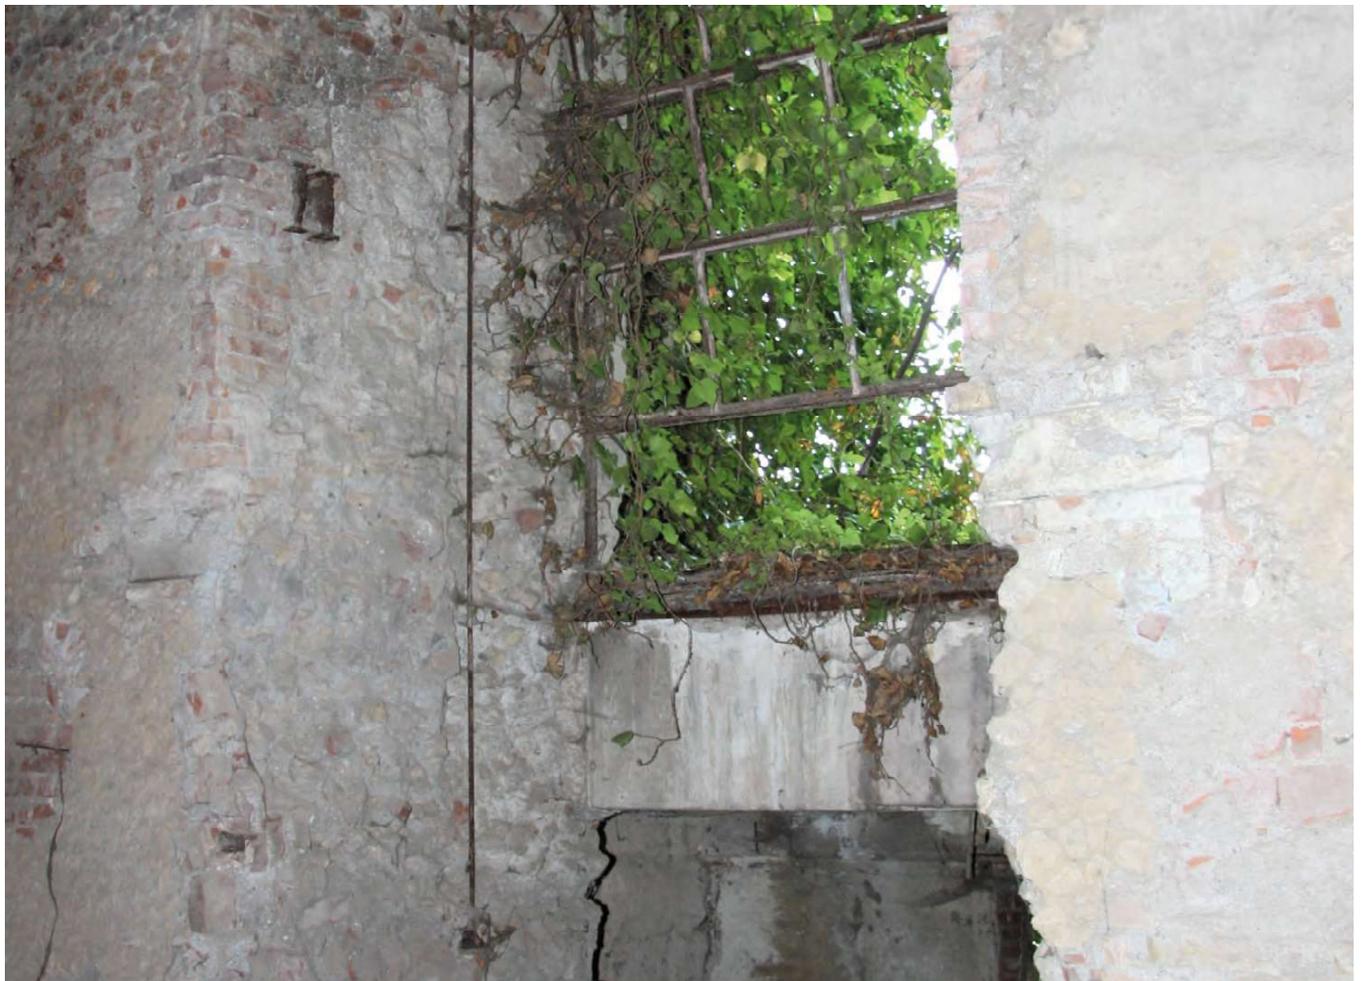
Ambiente 48

Pavimenti	27,65 mq	<p>Condizioni generali:</p> <p>L'ambiente è parte del sistema di spazi compreso tra le grandi aule (n. 50 e n. 32) ma si sviluppa alla quota in cui attualmente si trova la grande aula n. 32, dopo le grandi trasformazioni industriali, ed è collegato direttamente, e allo stesso livello, con il vicino ambiente n. 43. Il collegamento con l'ambiente 47 è per ora indiretto, ovvero tramite l'apertura d'affaccio posta in alto nella parte sud. Lo spazio si apre sul fronte verso l'Aniene; sulla parete settentrionale, la grande apertura d'affaccio è stata modificata con la realizzazione in epoca industriale di un varco nella parte inferiore che, con l'aiuto di alcuni gradini, permetteva il transito attraverso un andito a quota più bassa che a sua volta doveva fungere da uscita verso il passaggio esterno praticabile. Dell'apertura superiore si conserva in parte l'infisso a moduli quadrati senza le parti in vetro.</p> <p>Criticità:</p> <p>L'ambiente presenta il problema generato dalle aperture praticate nel riuso che hanno anche provocato mancanze diffuse nella muratura circostante e pericolo di instabilità nel caso di quella grande sulla parete occidentale. Non sono rilevabili condizioni di umidità dovute ad infiltrazioni, ma è omogeneamente diffuso uno strato di annerimento superficiale intenso più o meno coerente. L'apertura verso l'esterno presenta diversi problemi:</p> <ul style="list-style-type: none"> - fitta vegetazione infestante che invade l'intero fronte sull'Aniene - gradini posticci e lacunosi per la soluzione del salto di quota - condizioni molto degradate del volume aggiunto impropriamente per mediare l'uscita <p>La pavimentazione è costituita da piastrelle in cemento che fanno parte degli stessi approntamenti industriali dell'aula 32 di cui ora restano solo tracce.</p>

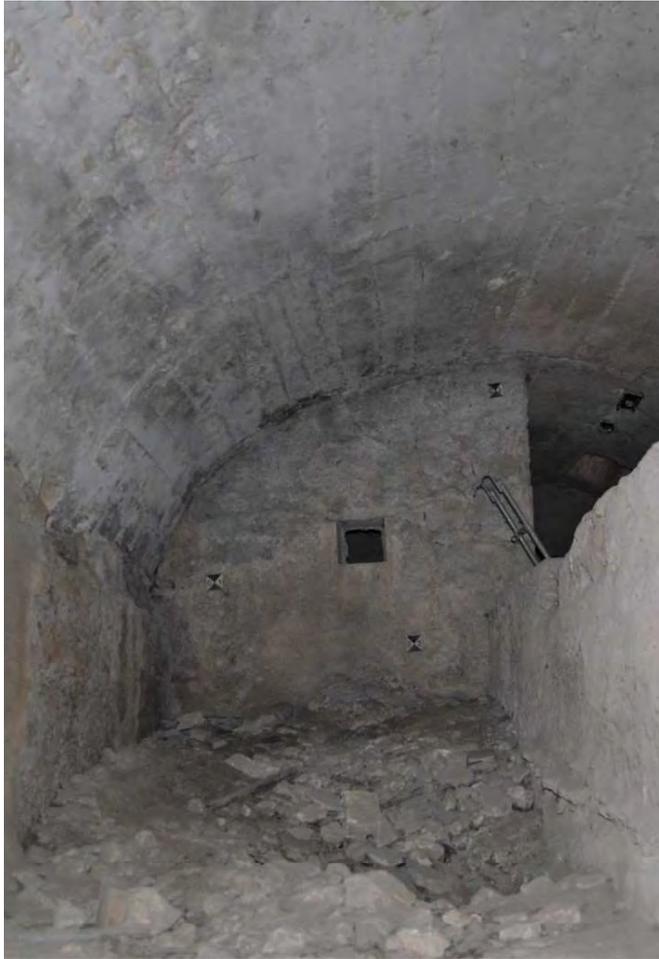
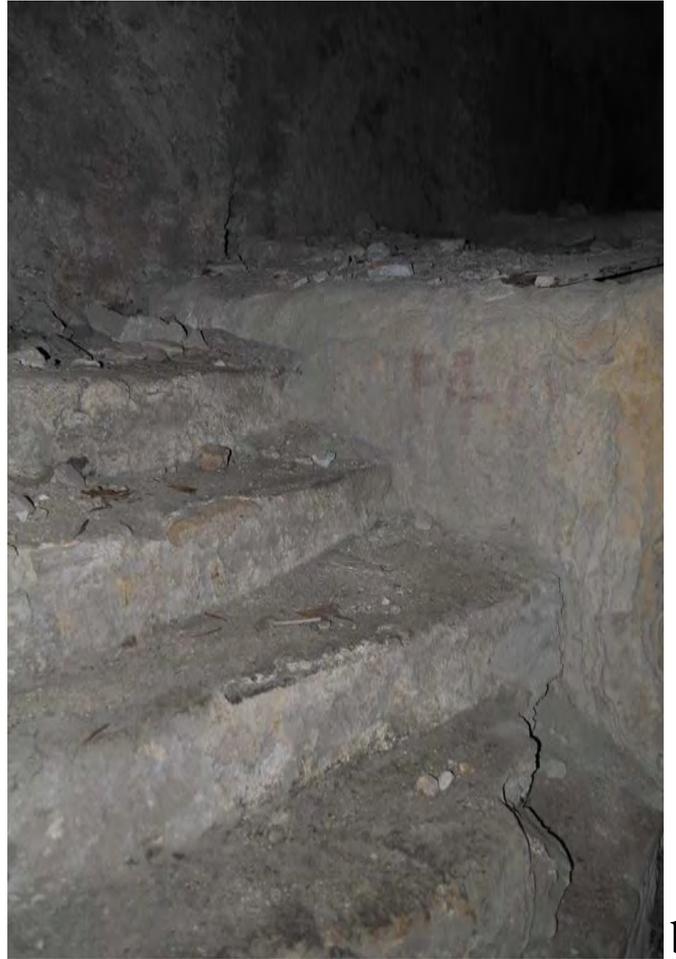
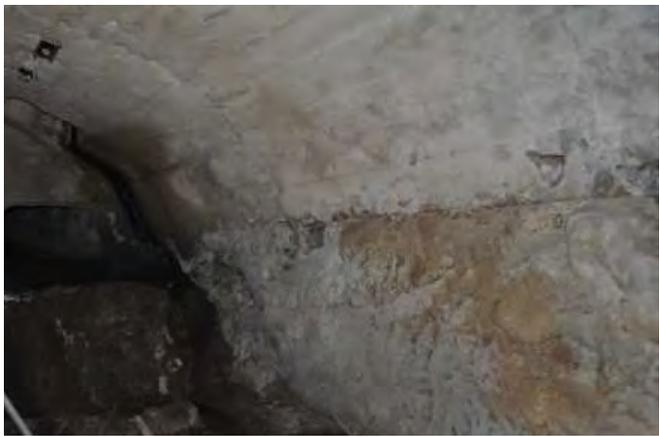
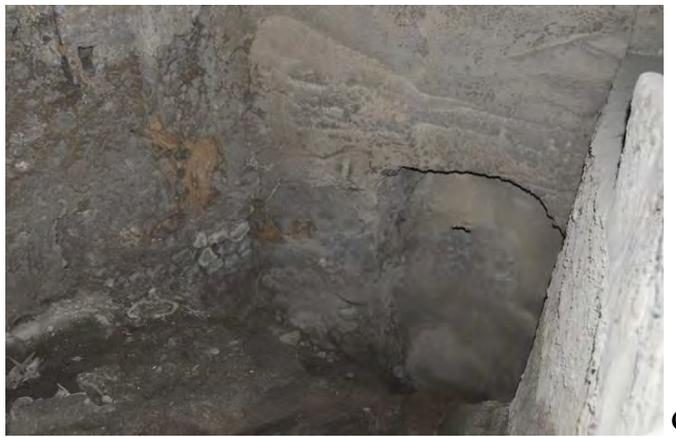
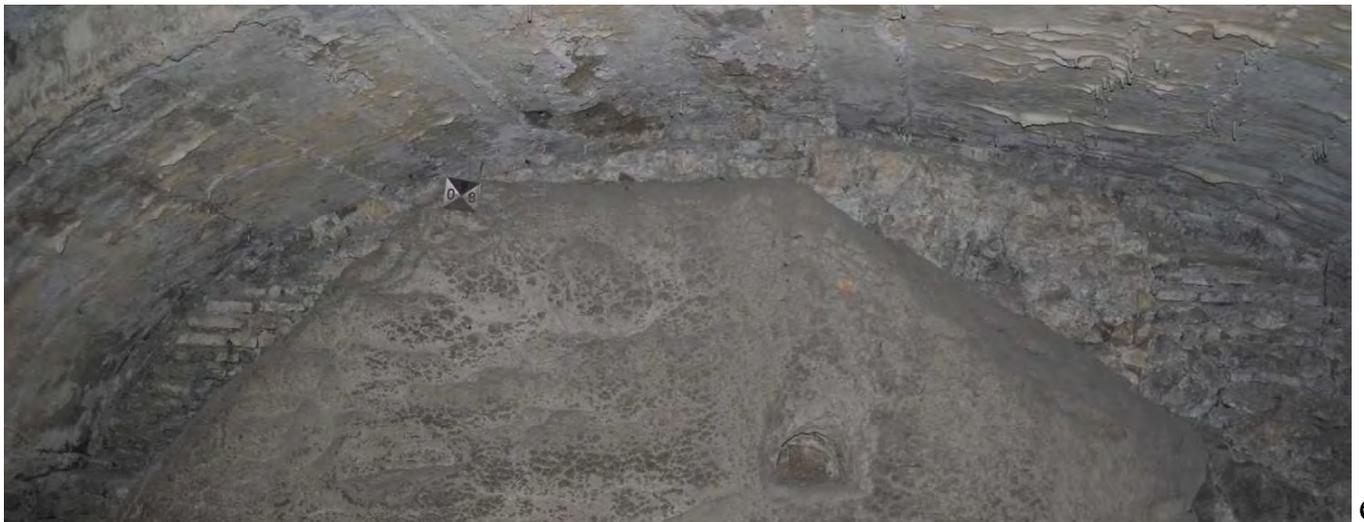
Ambiente 08

L'ambiente presenta condizioni di conservazione critiche dovute in massima parte al fatto di essere senza sufficiente areazione, soggetto ad infiltrazioni dovute alla presenza di importanti canalizzazioni profonde e in parte pieno di detriti.

Sulle pareti e sulla volta di copertura è omogeneamente diffuso uno strato di deposito superficiale più o meno coerente con ampie zone di annerimento superficiale.

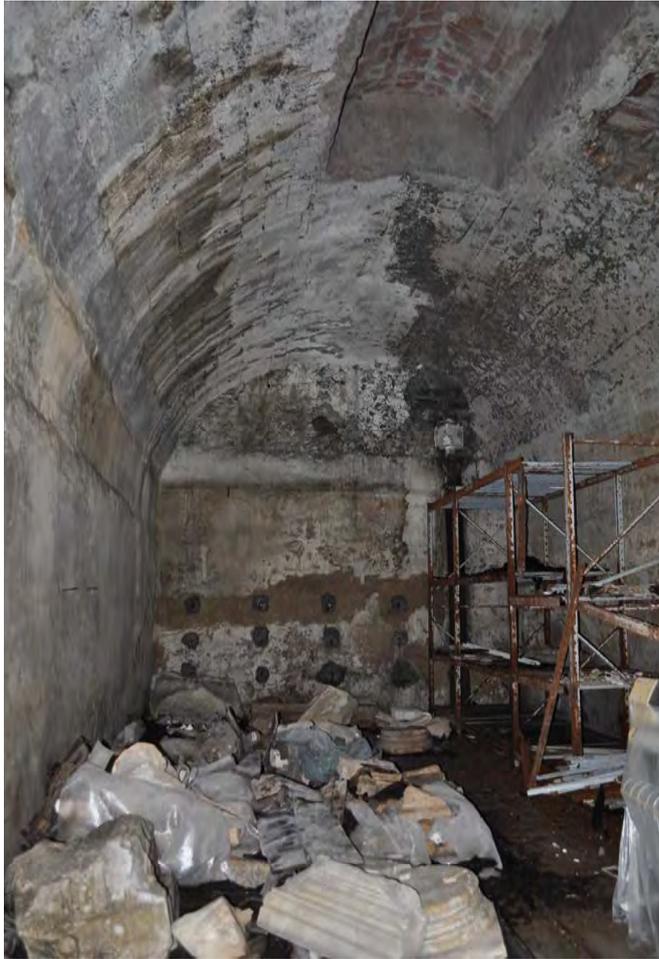
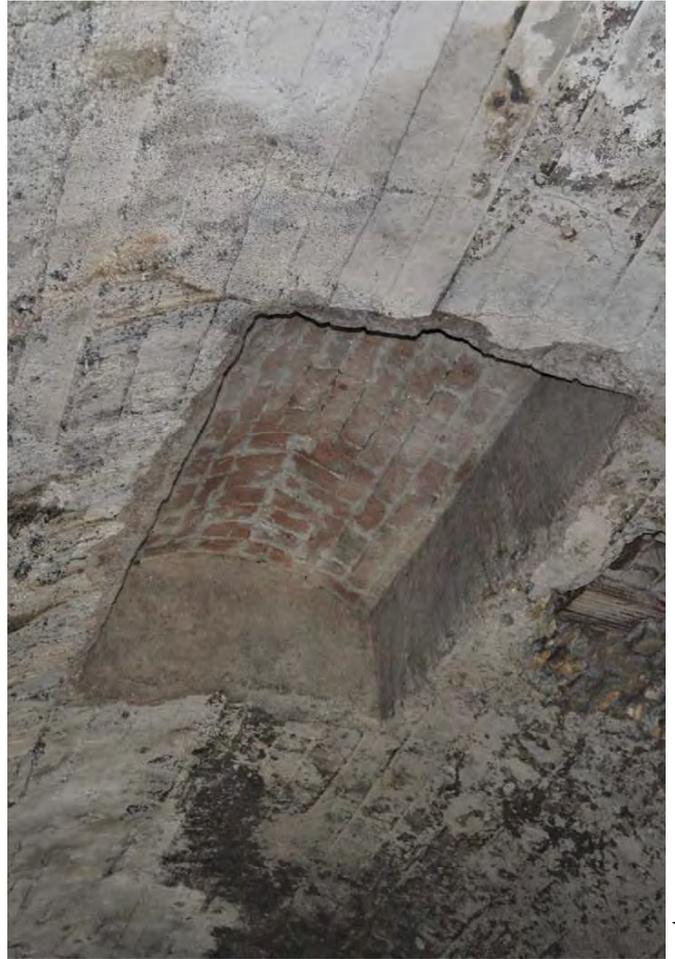
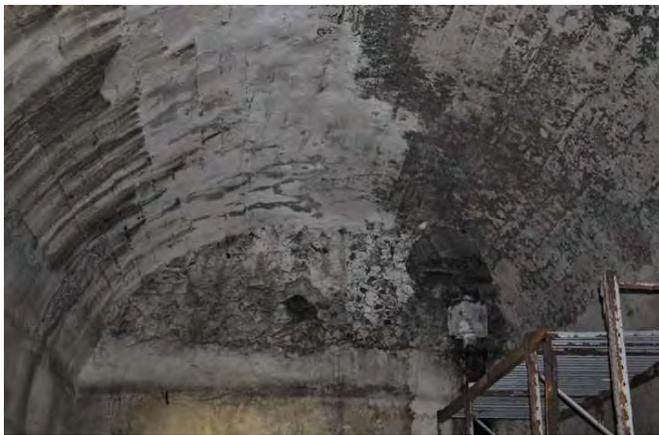
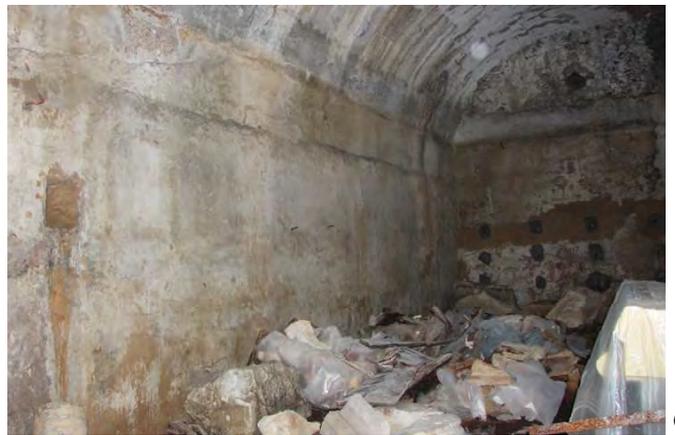
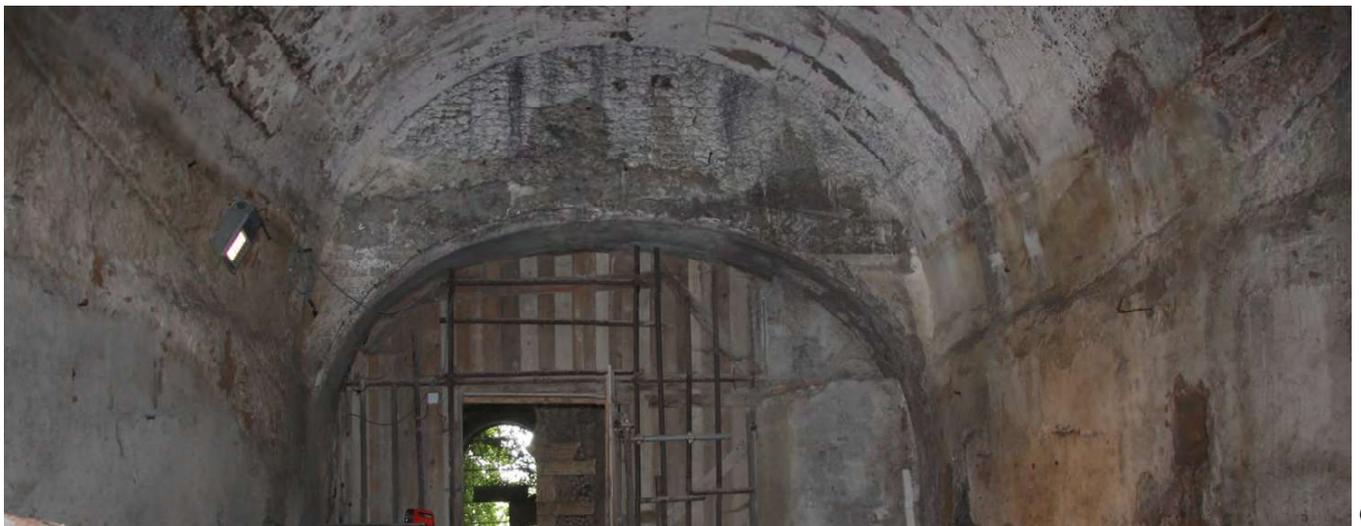
Ambiente 75

Come per tutti gli ambienti sul lato meridionale, il problema maggiore, dal punto di vista del degrado, è l'esposizione continua a fenomeni di infiltrazione e percolamenti. È omogeneamente diffuso uno strato di annerimento superficiale intenso più o meno coerente.

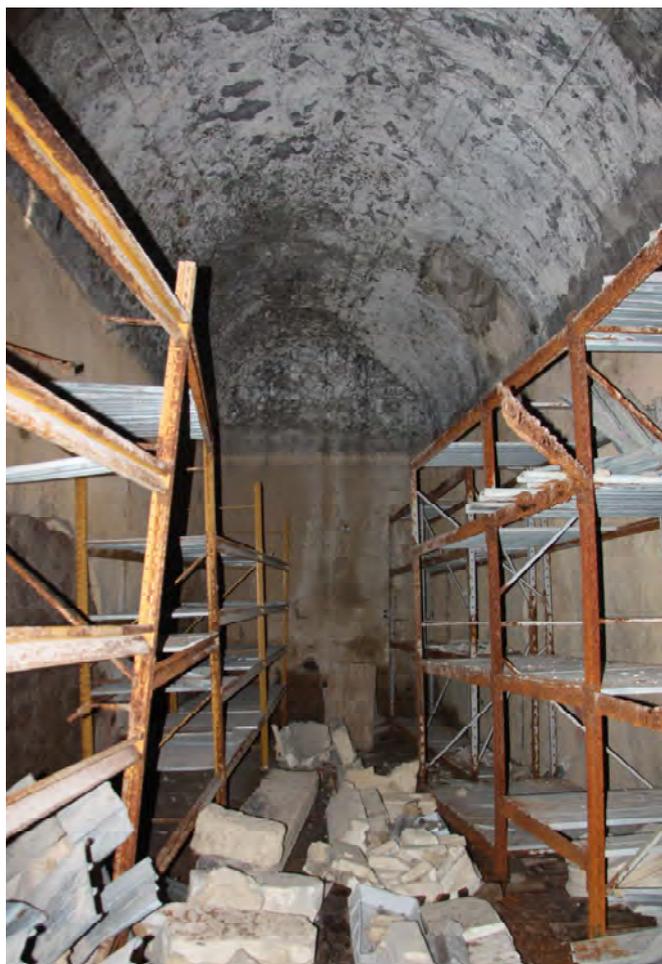
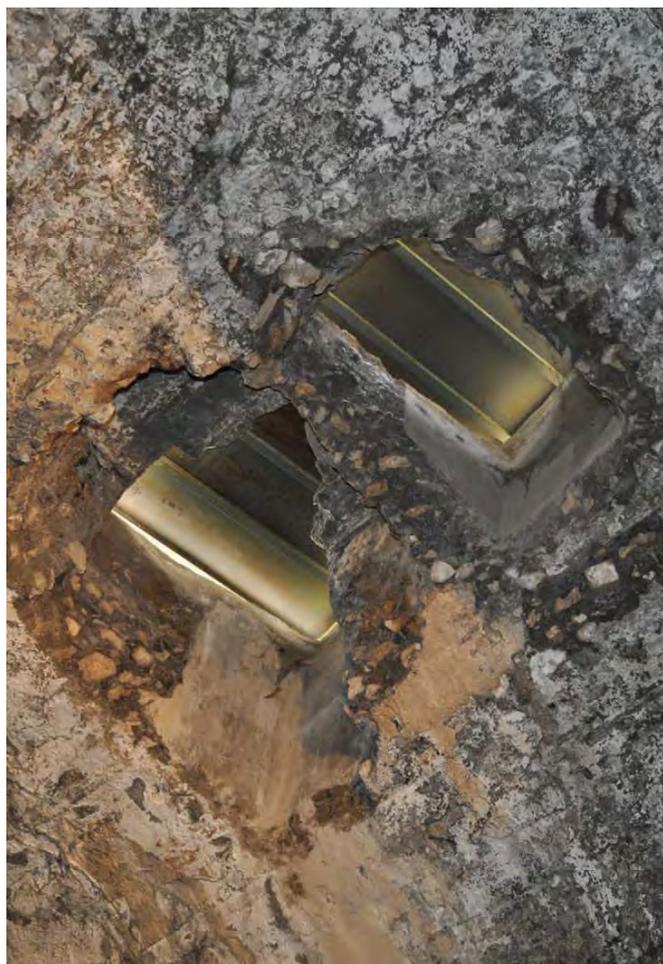
Ambiente 76

Criticità:
 L'ambiente si presenta quasi completamente ingombro di reperti lapidei posati a terra e di scaffalature addossate alle pareti.
 Come accade in tutti gli ambienti sul lato meridionale, il problema maggiore, dal punto di vista del degrado, è l'esposizione continua a fenomeni di infiltrazione e percolamenti, uniti ad effetti diffusi di umidità di risalita.

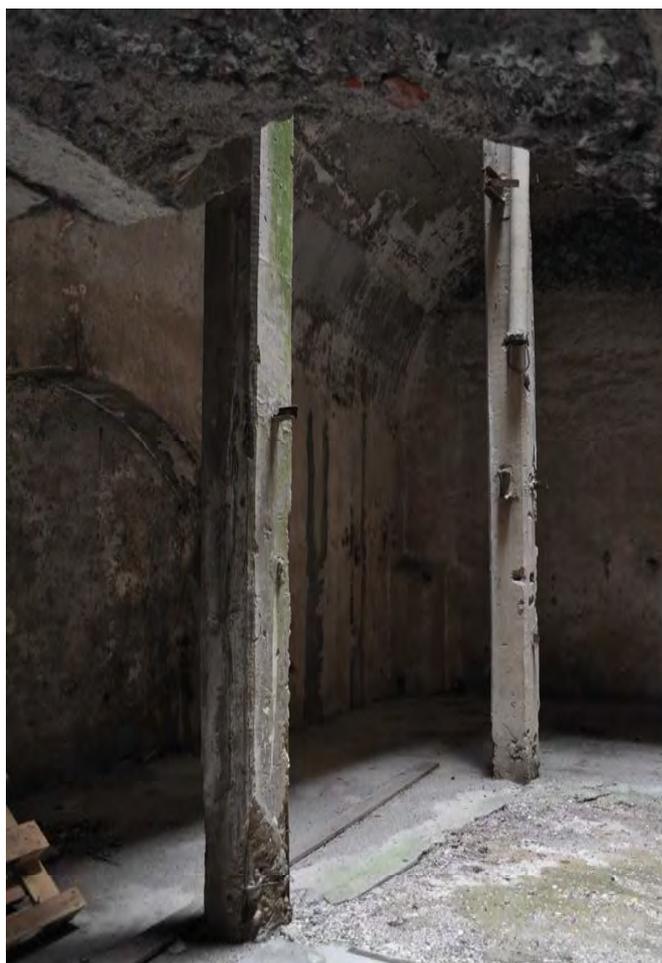
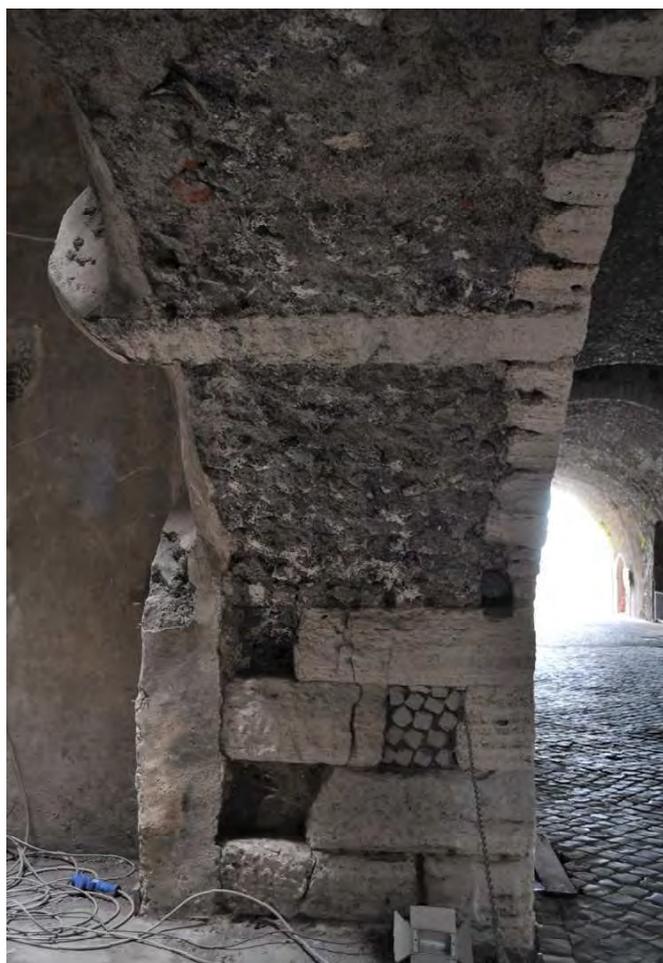
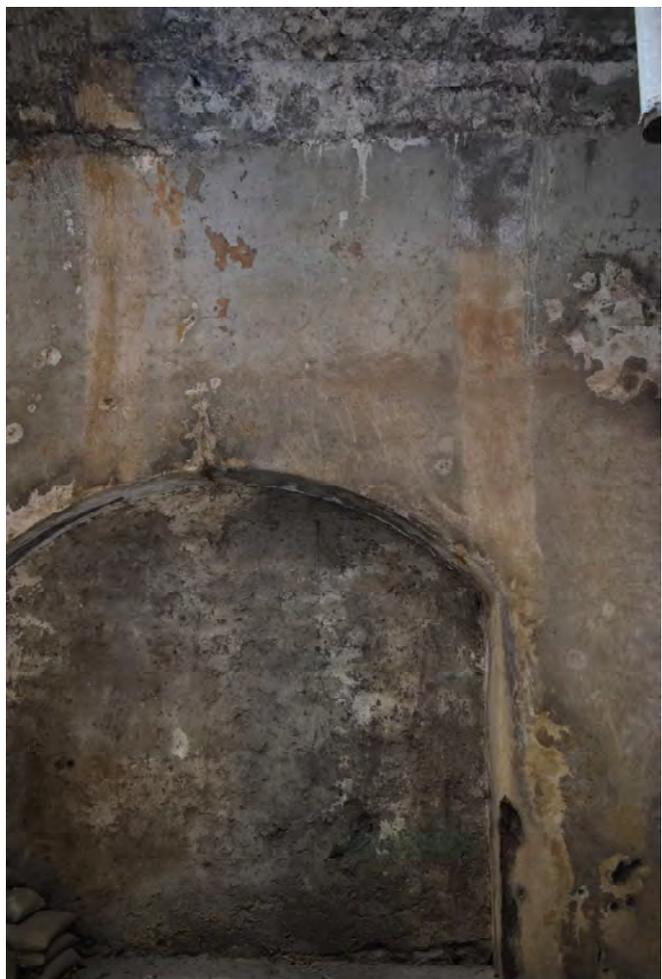
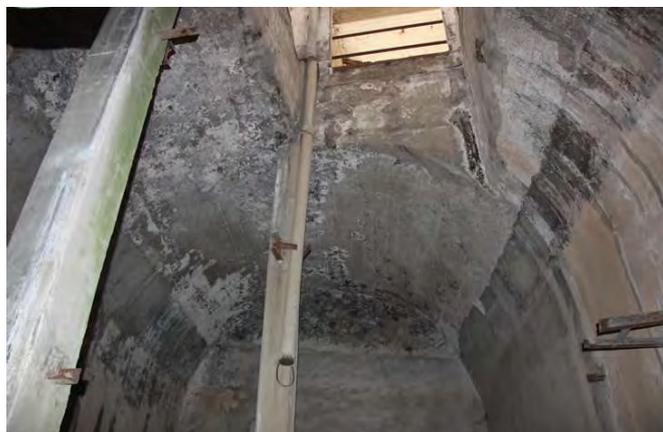
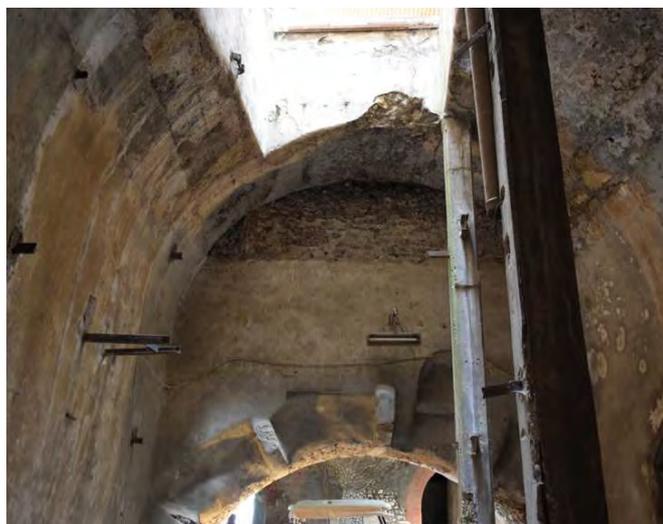
Ambiente 77

Le pareti sono tutte intonacate ad eccezione delle lunette dei lati brevi dove è conservato il paramento originale. La parete sinistra presenta un'apertura ad arco tamponata che probabilmente comunicava con l'ambiente 76 in una fase precedente.

Come è per tutti gli ambienti sul lato meridionale, il problema maggiore, dal punto di vista del degrado, è l'esposizione continua a fenomeni di infiltrazione e percolamenti, uniti ad effetti diffusi di umidità di risalita. Sono inoltre visibili patine biologiche sia sulle pareti che sui pilastri, i quali inoltre presentano macchie e colature dovute a problemi di ossidazione degli elementi metallici rimasti.

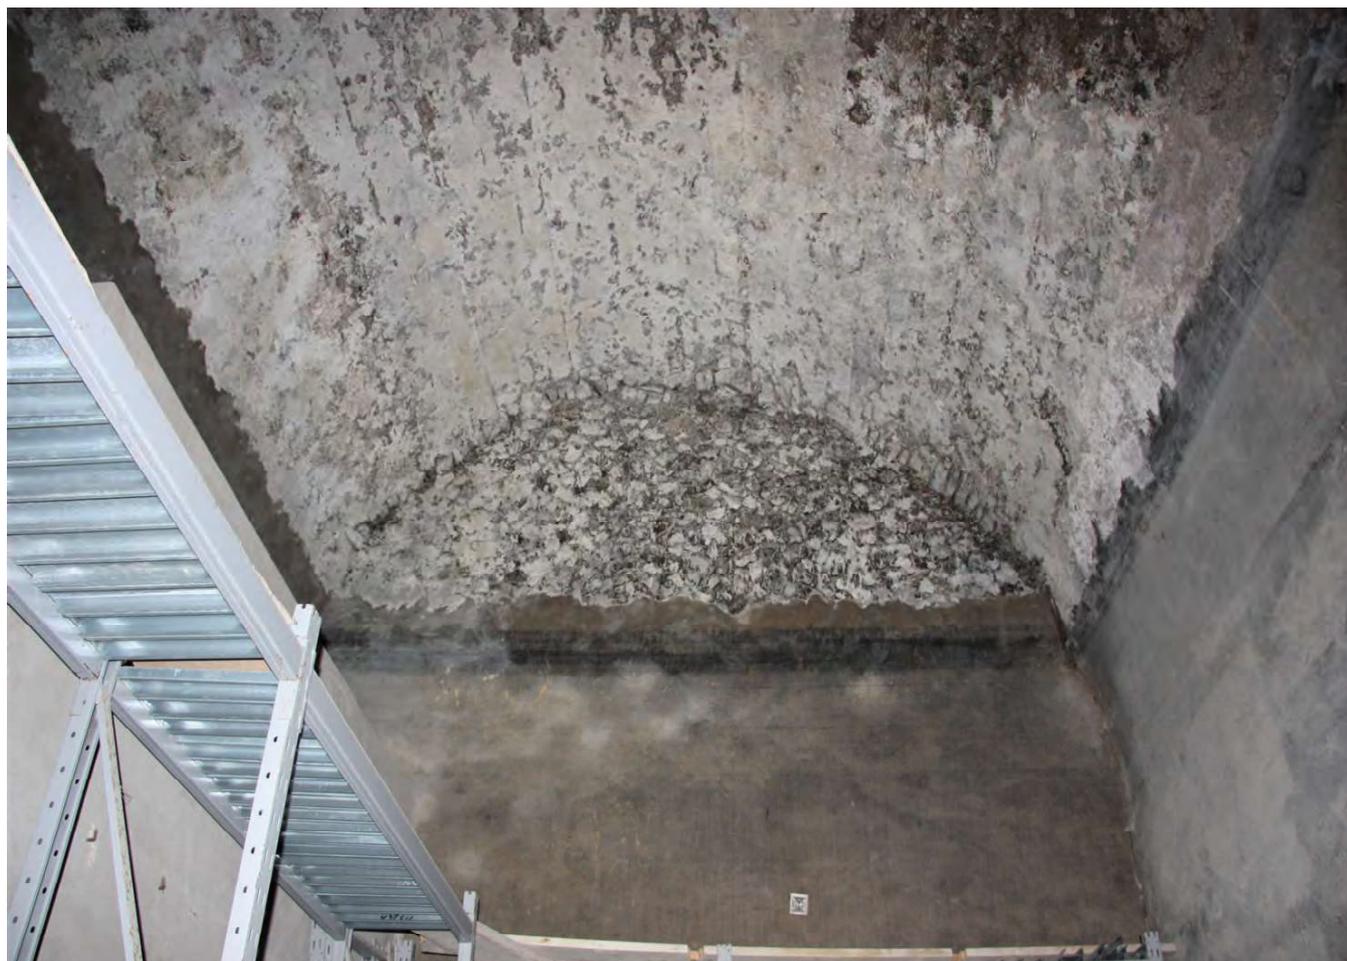
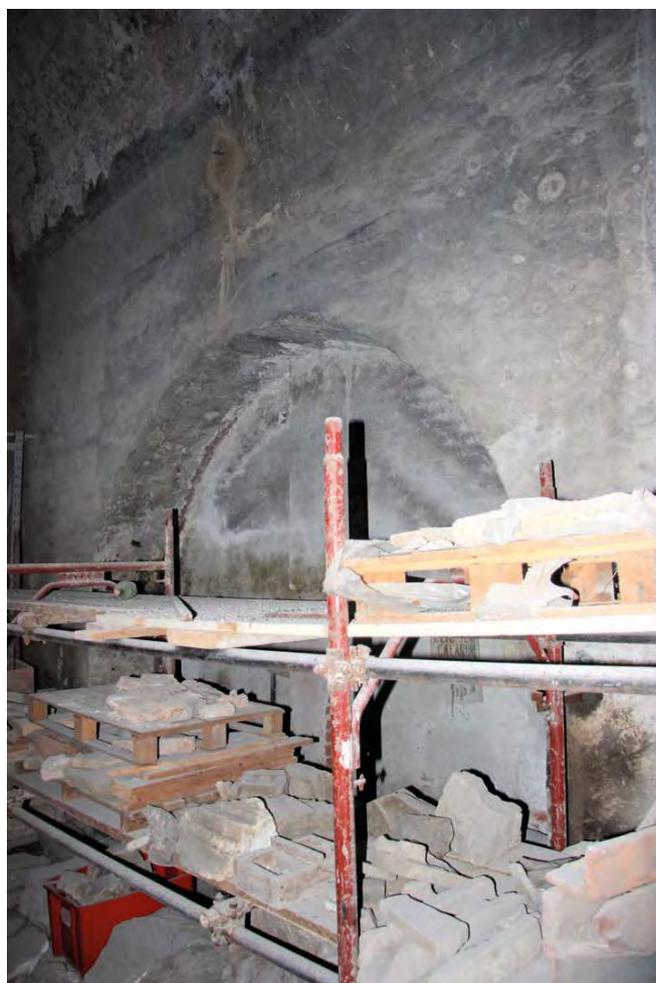
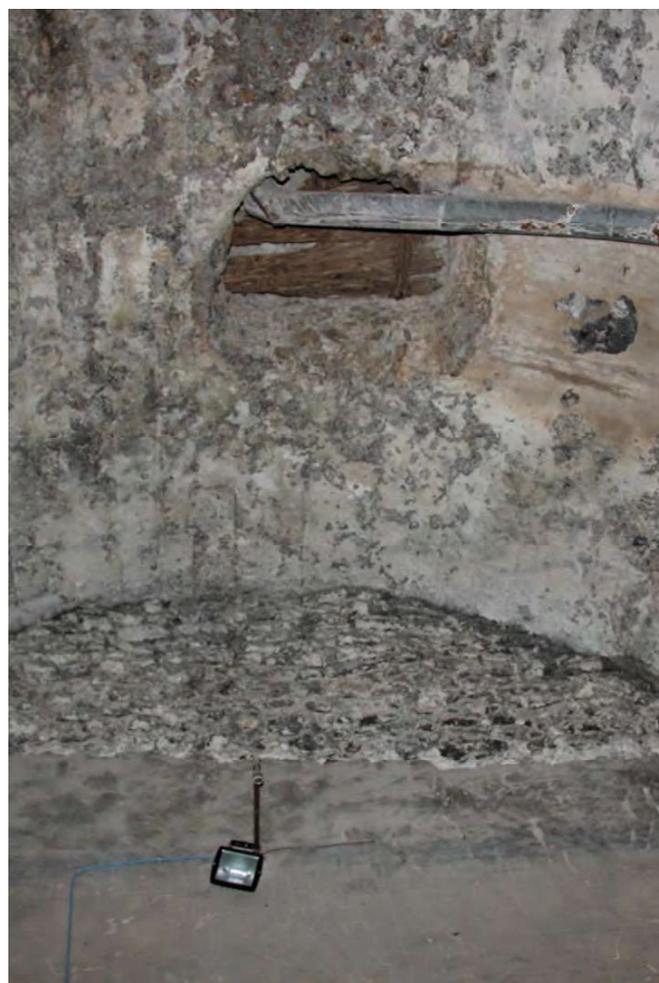
Ambiente 78

L'ambiente si presenta in parte ingombro di reperti lapidei e scaffalature poggiati sulle pareti.

Come per tutti gli ambienti sul lato meridionale, il problema maggiore, dal punto di vista del degrado, è l'esposizione continua a fenomeni di infiltrazione e percolamenti e alla presenza di umidità di risalita

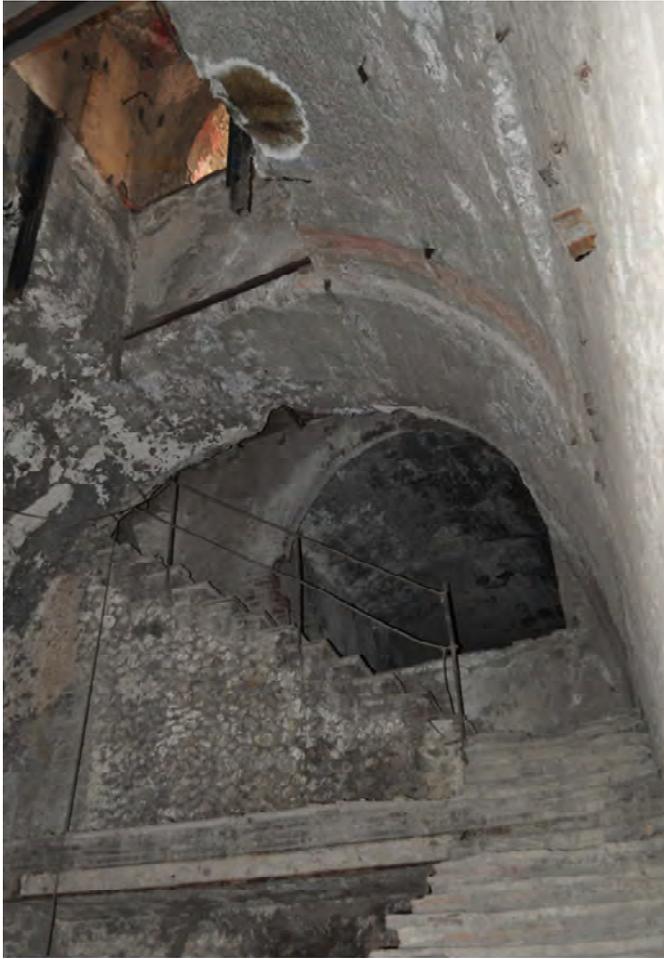
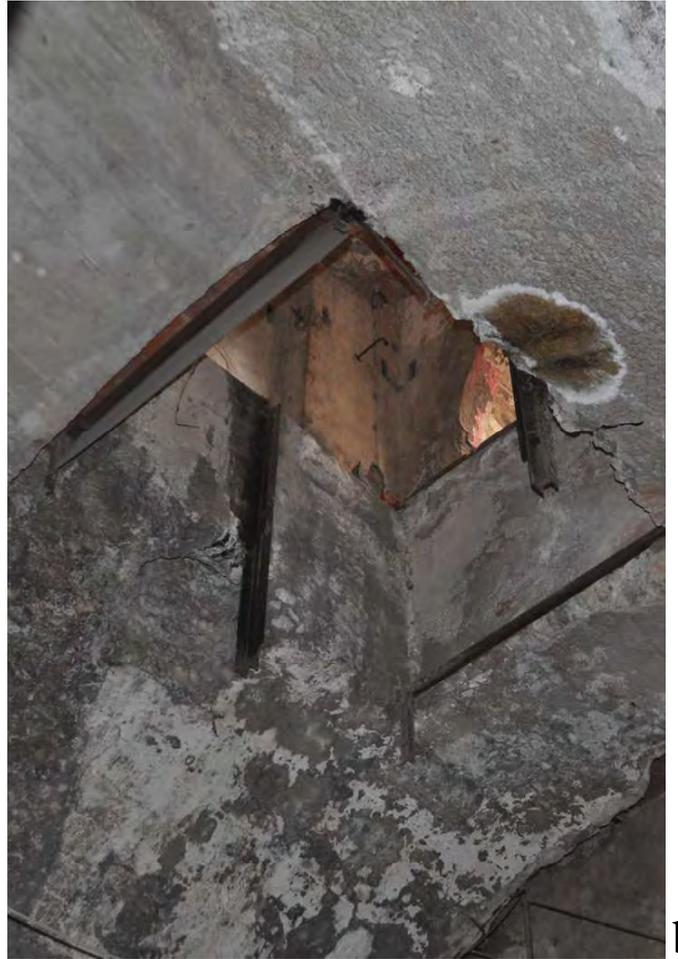
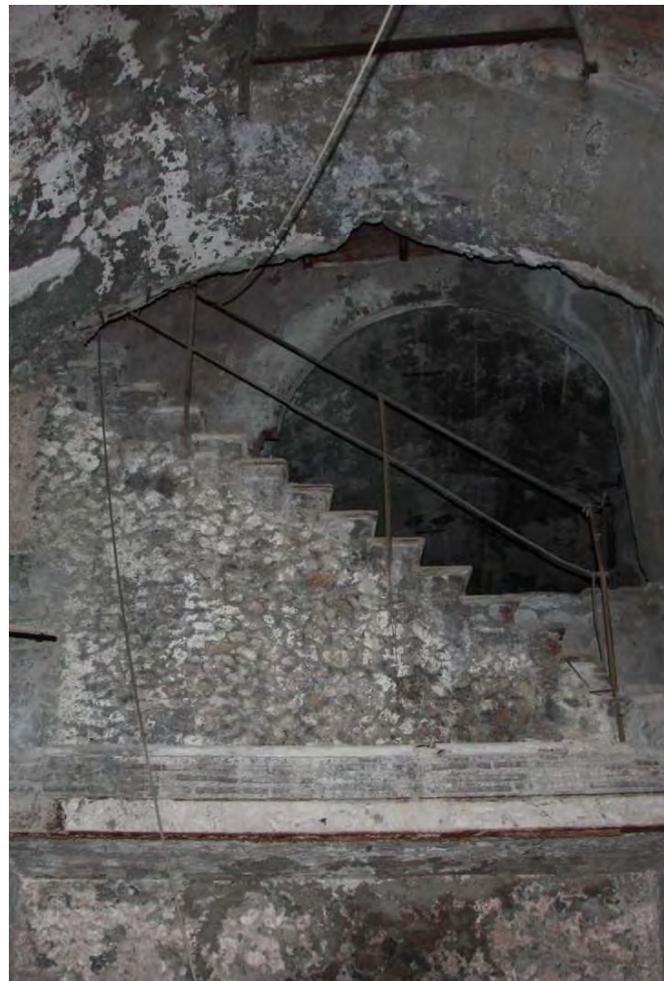
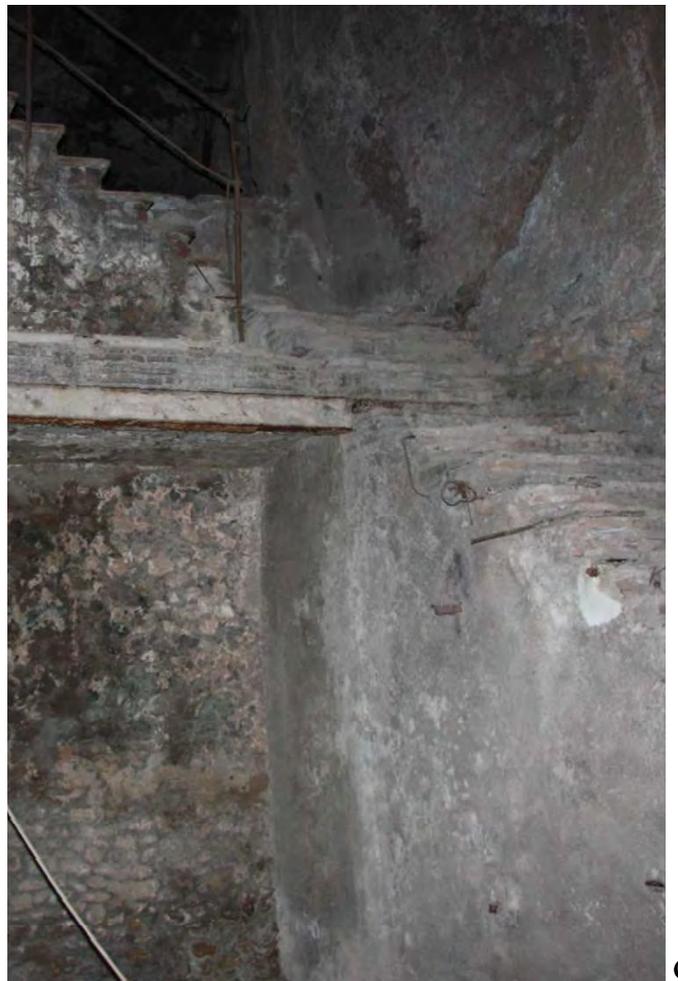
Ambiente 80

Pavimenti	46,50 mq	<p>Condizioni generali:</p> <p>L'ambiente è stato fortemente manomesso nelle fasi di attività industriale per adattarlo alle necessità di collegamento con i livelli superiori (<i>Area Sacra e piano intermedio</i>). Un primo collegamento è quello attraverso una scala realizzata in muratura di mattoni a ridosso delle pareti, con conseguente parziale demolizione della parete di fondo che, nella parte rimasta, conserva il paramento originale, mentre le altre pareti sono intonacate. L'altro collegamento è quello dell'apertura praticata al centro della volta per il sollevamento dei carichi. Sul pavimento in cemento, infatti, sono ancora presenti i binari che conducevano i carrelli nella zona di carico posizionata sotto l'apertura centrale sulla volta, dove doveva essere alloggiato il tiro.</p> <p>L'ingresso ha la caratteristica apertura ad arco in mattoni riadattata in epoca industriale.</p> <p>Criticità:</p> <p>Come per tutti gli ambienti sul lato meridionale, il problema maggiore, dal punto di vista del degrado, è l'esposizione continua a fenomeni di infiltrazione e percolamenti uniti alla presenza di umidità di risalita.</p> <p>Sono comunque diffusi fenomeni di annerimento superficiale e deposito più o meno coerenti.</p> <p>Il corpo scala inserito in fase moderna si presenta in condizioni molto fatiscenti e del tutto inadeguate allo scopo di collegare i livelli superiori. Nella muratura sono riscontrabili mancanze dovute sia alle manomissioni per il riuso che ad alterazioni di degrado.</p>

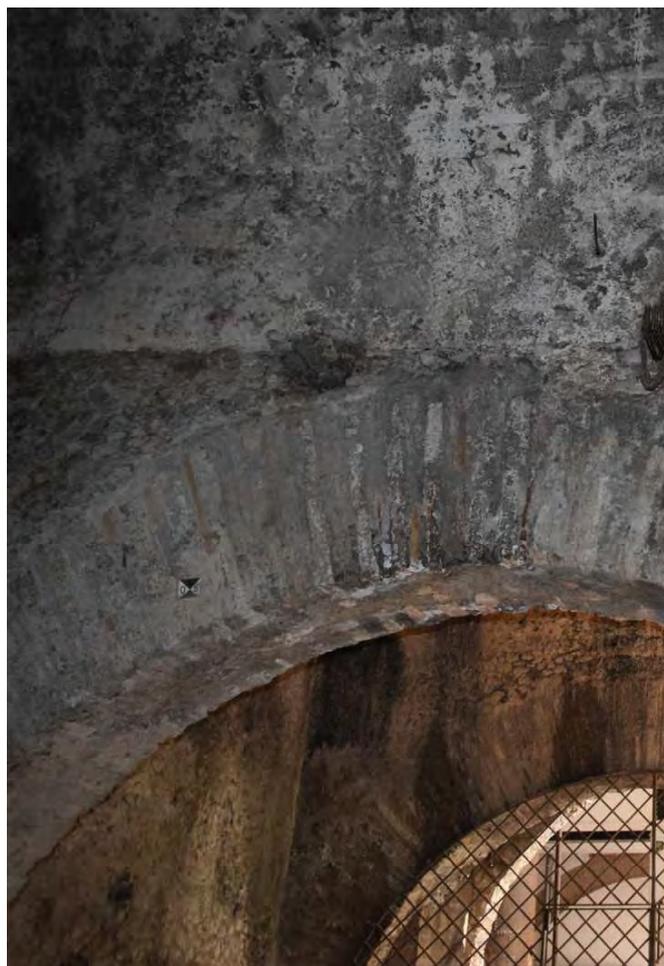
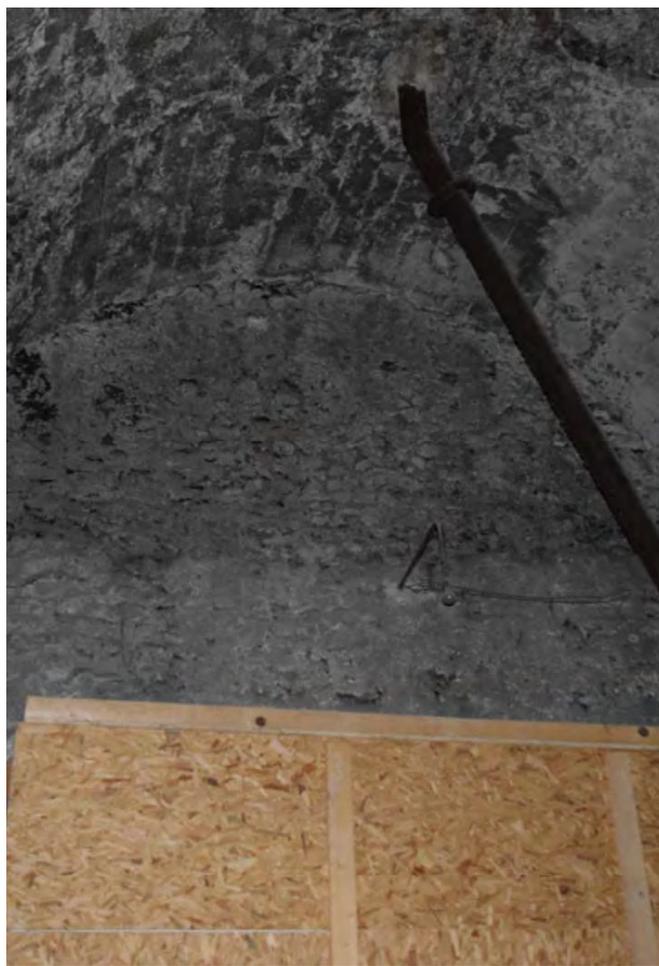
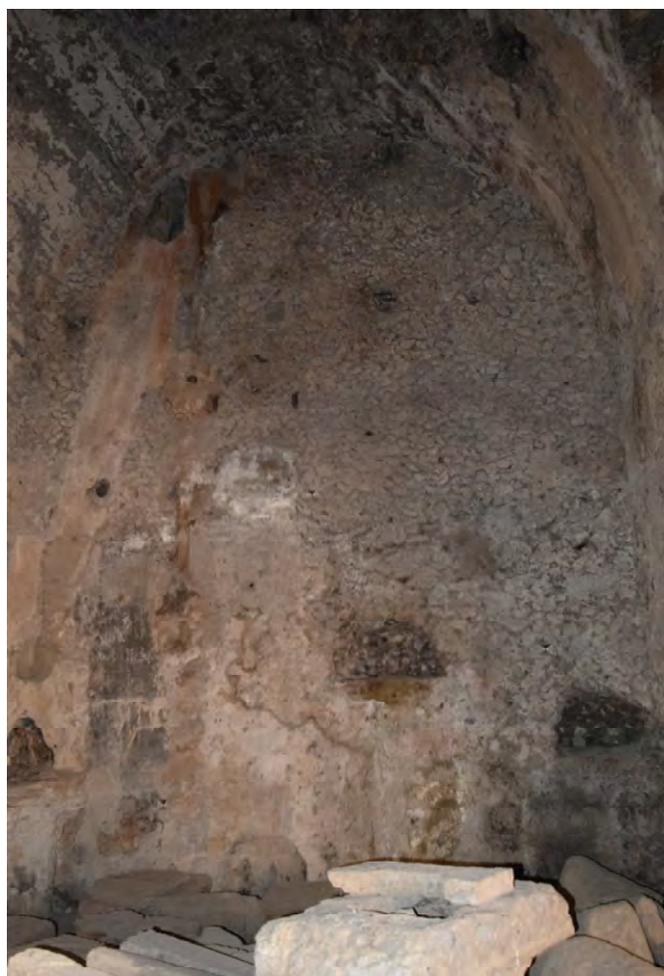
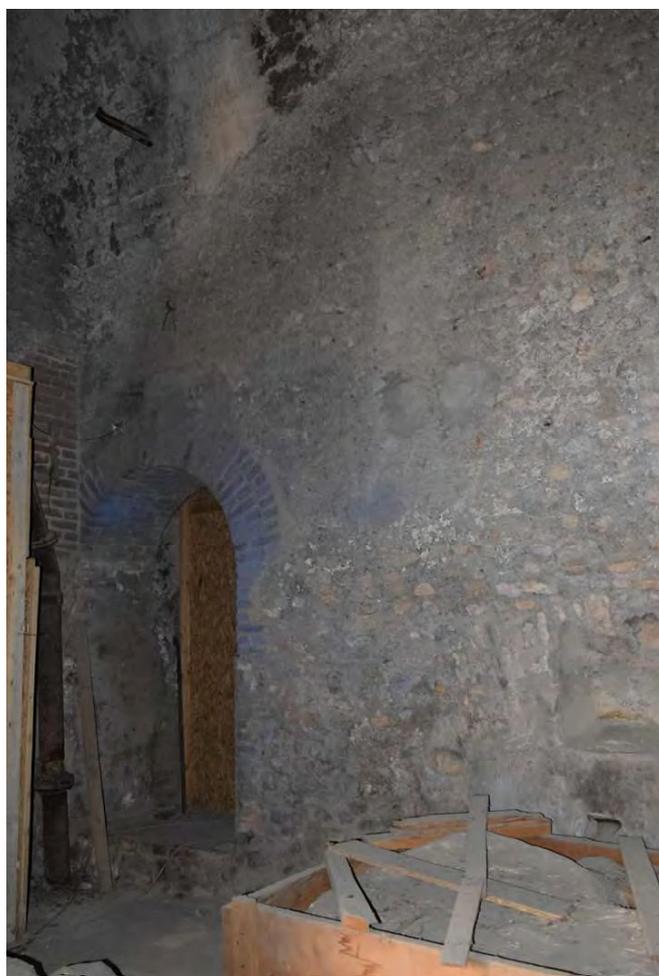
Ambiente 81

L'ambiente si presenta ingombro di reperti lapidei poggiati a terra nella zona centrale e nei cassoni addossati alla parete ovest.

Come per tutti gli ambienti sul lato meridionale, il problema maggiore, dal punto di vista del degrado, è l'esposizione continua a fenomeni di infiltrazione e percolamenti unita agli effetti di una diffusa umidità di risalita. Sono comunque diffusi fenomeni di annerimento superficiale e deposito più o meno coerenti.
