VILLA ADRIANA E VILLA D'ESTE

DOCUMENTAZIONE FOTOGRAFICA

TAVOLA A2101 - CANTIERE DELLA CONOSCENZA - SCHEDATURA DEGLI AMBIENTI

I Lotto - Lavori: "consolidamento e restauro ambienti Via Tecta"

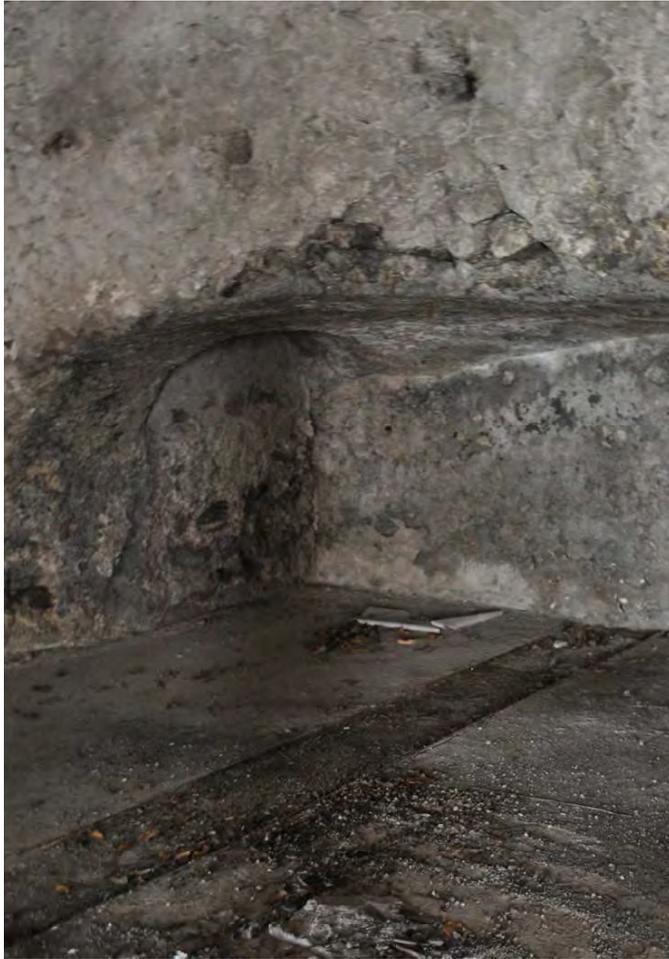
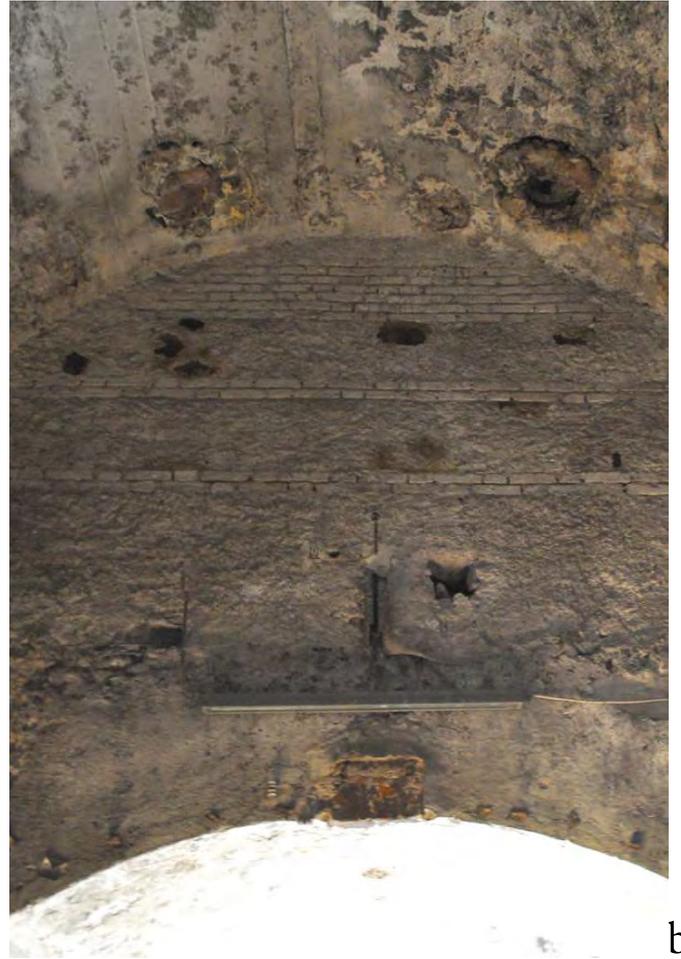
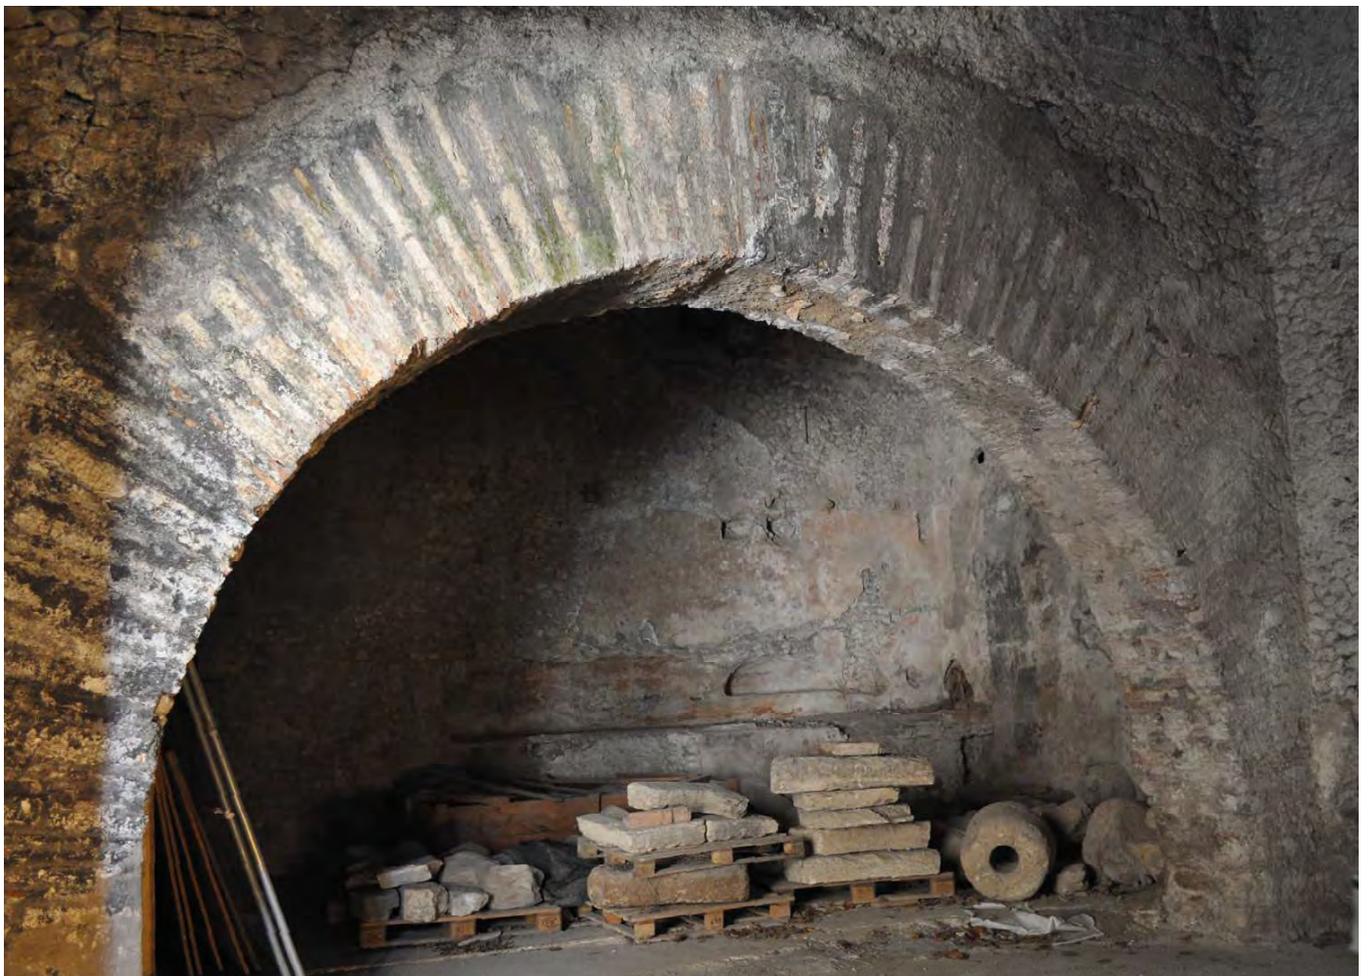
Ambiente 82

Pavimenti	52,20 mq	<p>Condizioni generali:</p> <p>L'ingresso è caratterizzato da una grande arcata intonacata a finto bugnato e reticolato, la cui luce è stata ridotta da due spallette in muratura di epoca moderna.</p> <p>Lo spazio presenta una monumentale arcata in mattoni che lo connette direttamente all'ambiente 81 a sinistra e all'ambiente 83 a destra. L'accesso all'ambiente 83 è però limitato da una grata in metallo.</p> <p>L'ambiente, come tutti quelli sul fronte meridionale ha la parete di fondo contro terra che, come in altri casi, ha conservato quasi integralmente il paramento originale. Le altre pareti sono quasi completamente intonacate e presentano diversi elementi e cavità praticati in funzione del riuso, soprattutto la parete sulla via Tecta. La parete di fondo presenta inoltre una grande cavità che probabilmente serviva all'alloggiamento di macchinari durante la fase industriale.</p> <p>Criticità:</p> <p>Come per tutti gli ambienti sul lato meridionale, il problema maggiore, dal punto di vista del degrado, è l'esposizione continua a fenomeni di infiltrazione e percolamenti, oltre all'umidità di risalita. Sono comunque diffusi fenomeni di annerimento superficiale e deposito più o meno coerenti.</p> <p>Nella parete di fondo, sotto alla profonda nicchia, sono poggiati a terra materiali lapidei antichi.</p>

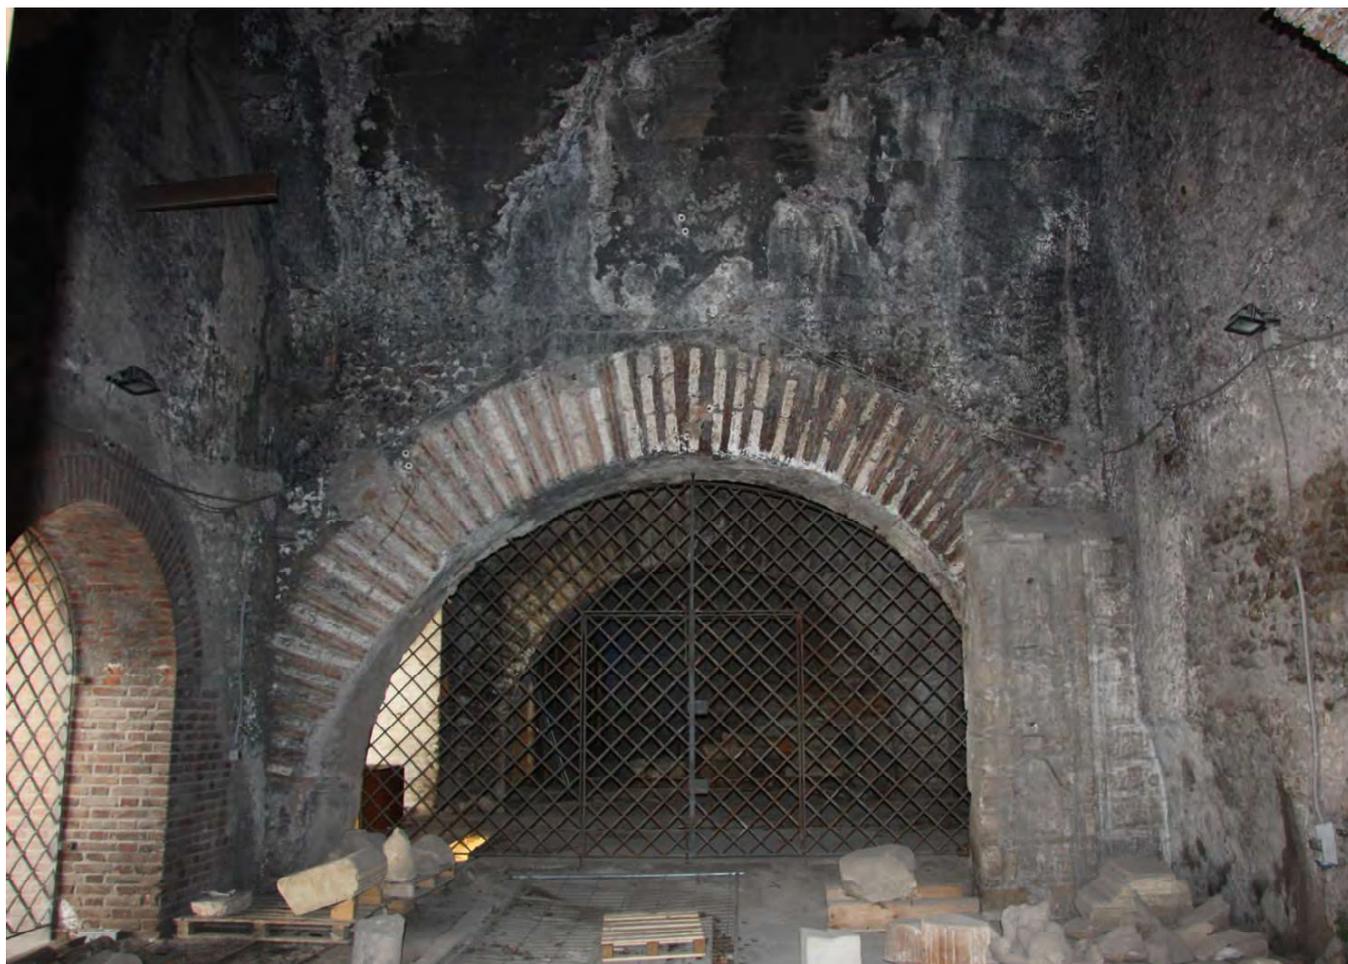
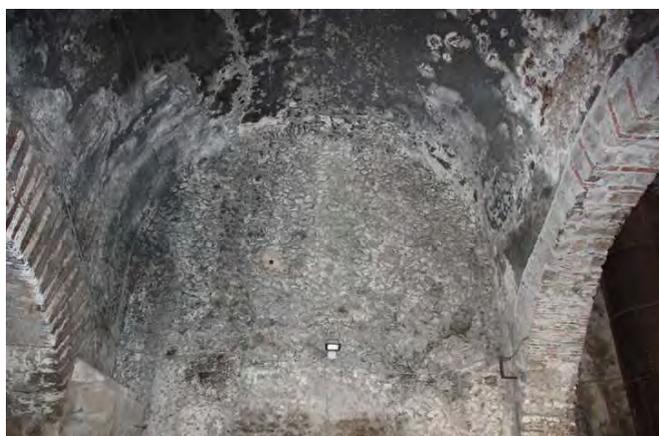
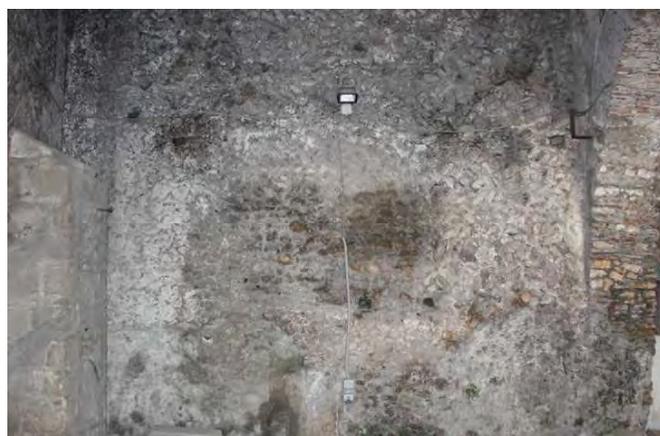
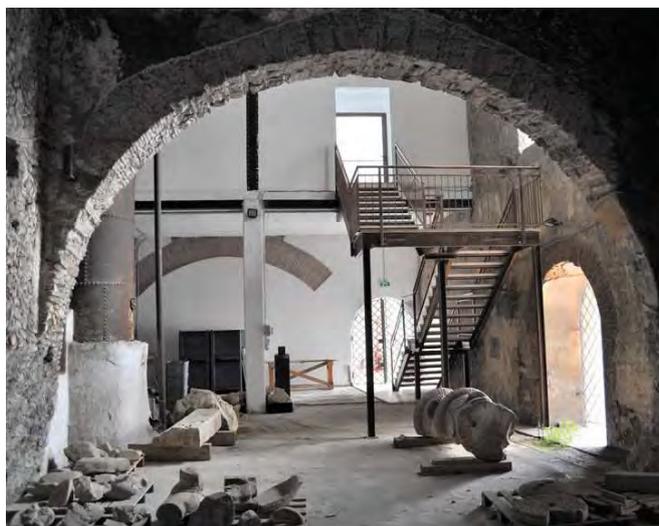
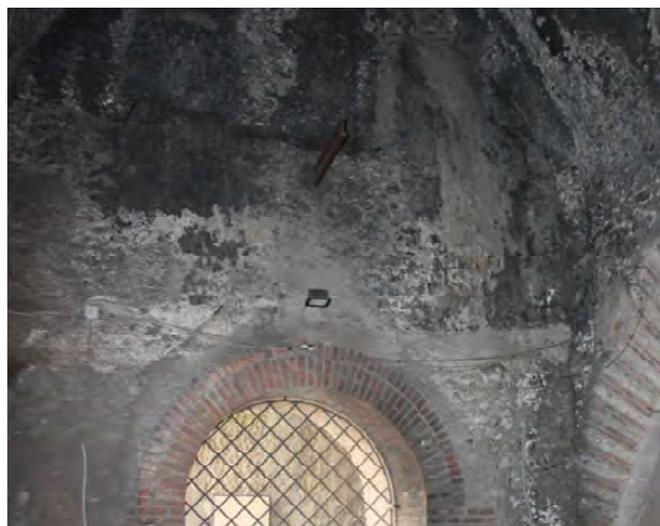
Ambiente 83

Pavimenti	46,00 mq	<p>Condizioni generali:</p> <p>Lo spazio ha l'ingresso con la caratteristica apertura ad arco in mattoni riadattata in epoca industriale e chiusa da una grata. L'ambiente comunica con l'ambiente 82 tramite una monumentale arcata in mattoni chiusa anch'essa da una grata, mentre tramite un'altra arcata è possibile raggiungere liberamente gli ambienti ora destinati a servizi e ristoro.</p> <p>L'ambiente, come tutti quelli sul fronte meridionale ha la parete di fondo contro terra che, come in altri casi, ha conservato quasi integralmente il paramento originale, mentre la parete della via Tecta, come la volta, si presenta rivestita da un intonaco di colore grigio. L'arcata comunicante con l'ambiente 82 presenta un ringrosso in tufo e laterizi.</p> <p>Criticità:</p> <p>L'ambiente risulta ingombro di reperti lapidei di varia grandezza per lo più poggiati a terra. Come per tutti gli ambienti sul lato meridionale, il problema maggiore, dal punto di vista del degrado, è l'esposizione continua a fenomeni di infiltrazione e percolamenti. Sono comunque diffusi fenomeni di annerimento superficiale e deposito più o meno coerenti.</p>
